# 能登半島地震での液状化被害について

富山県立大学 古谷 元

# 富山県内の液状化の事例（氷見市北大町・幸町周辺）

# 富山県内の液状化の事例（射水市新湊・堀岡）

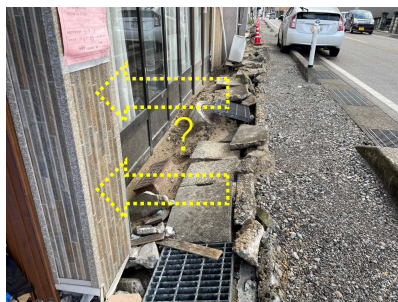
側溝の損傷・家屋の沈下

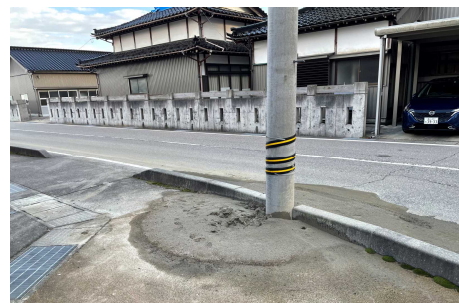
電柱の沈下と噴砂

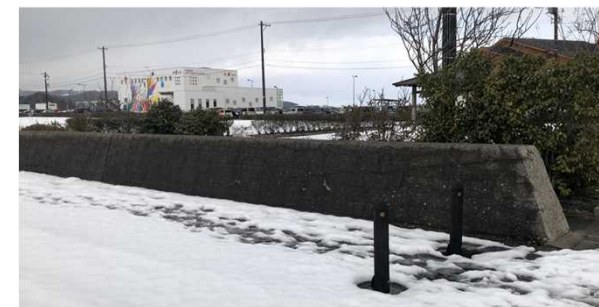
旧汀線付近の旧防波堤

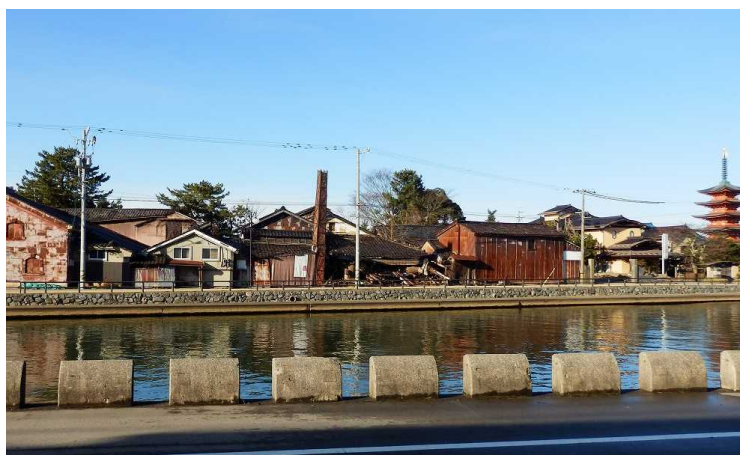
上庄川左岸  
県道373号東側  
旧醸造所の木造建物倒壊

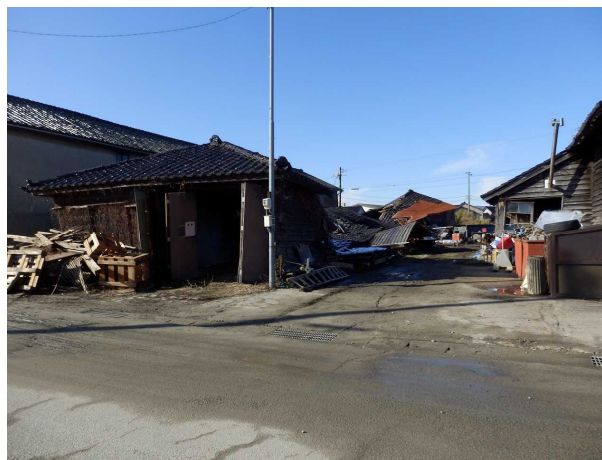
上庄川左岸  
噴砂痕と木造倉庫倒壊

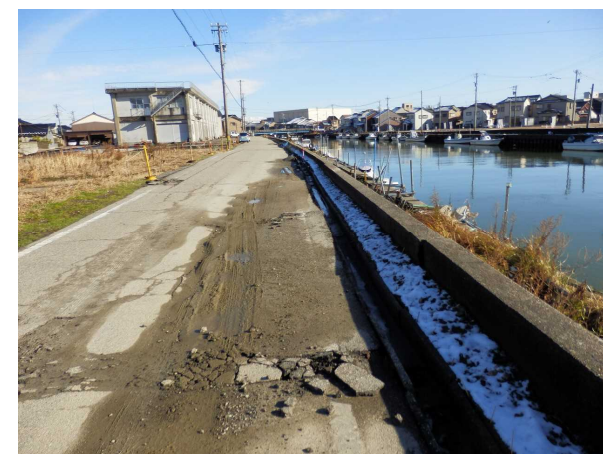
上庄川左岸沿いでの噴砂痕  
および堤防の開き

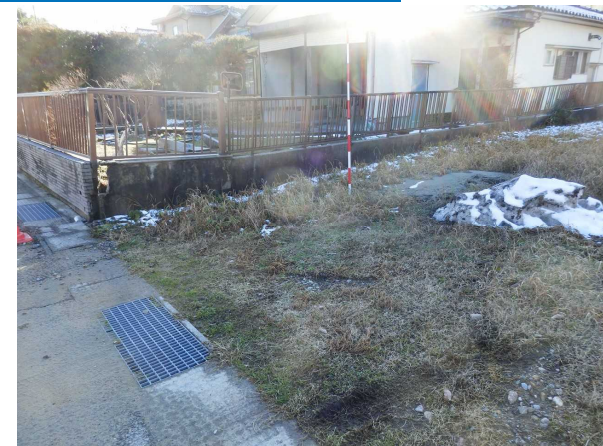
西側の敷地（噴砂）

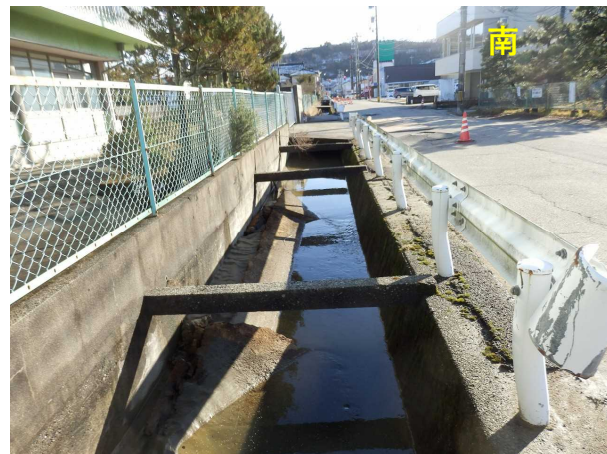
水路底盤のめくれ上がり  
（底盤の背後には砂がたまっている）  
水路の梁の押し出し※あまり見ない現象

側方流動的な動きがあったと思われる

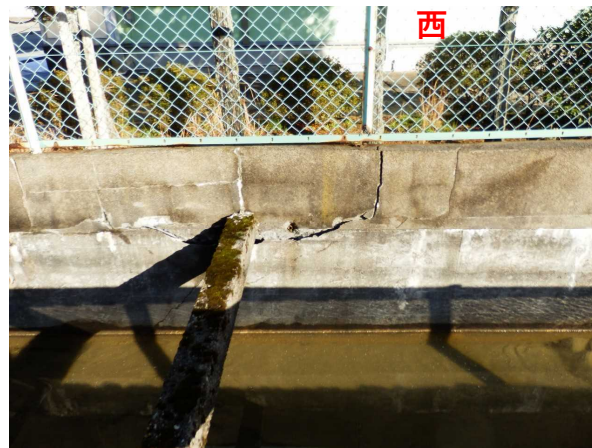
水路の梁の押し出し

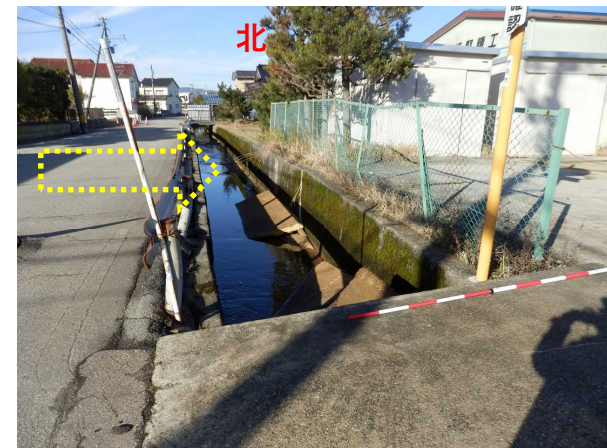
底盤のめくれ上がり

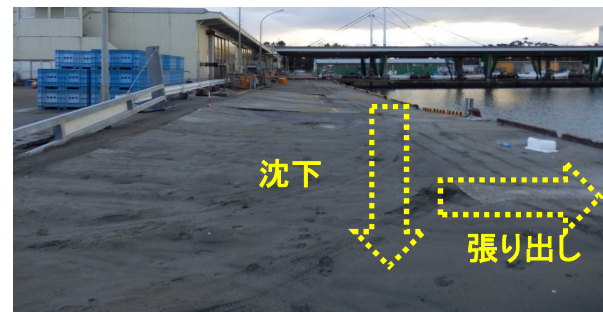
岸壁が30~40cm沈  
下(海側落ち)

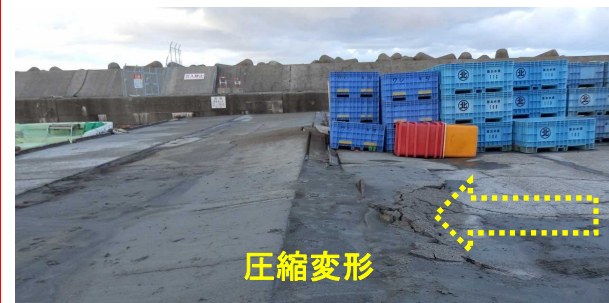
岸壁の反対側:コン  
クリートの部分と舗  
装部の境界での圧  
縮的変形

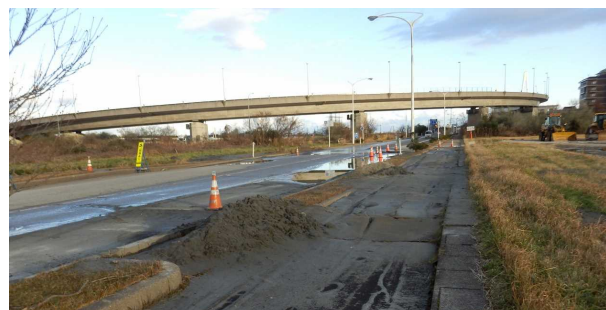
車道や歩道に段差および噴砂痕

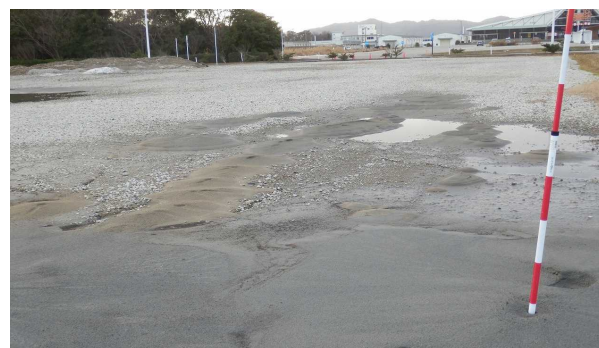
約50m×50mの範囲で液状化による噴砂列。噴砂部の高さは20cm弱。砂の色調は、グレーおよび茶色。グレーの砂の中には、貝殻が含有

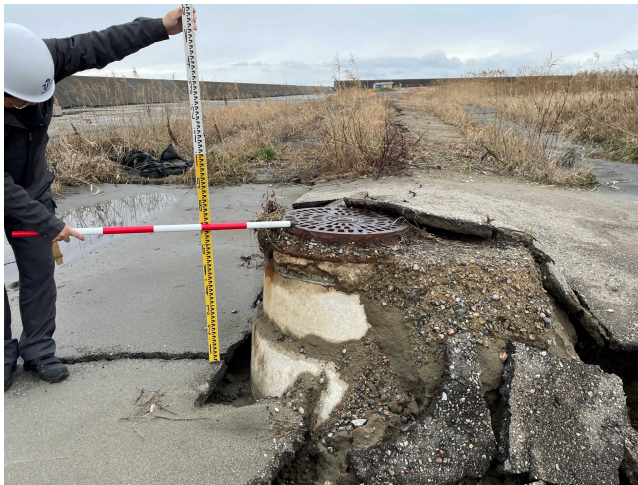
マンホールの浮き上がり(60～120cm程度)を複数確認(富山県内ではあまり見かけない)

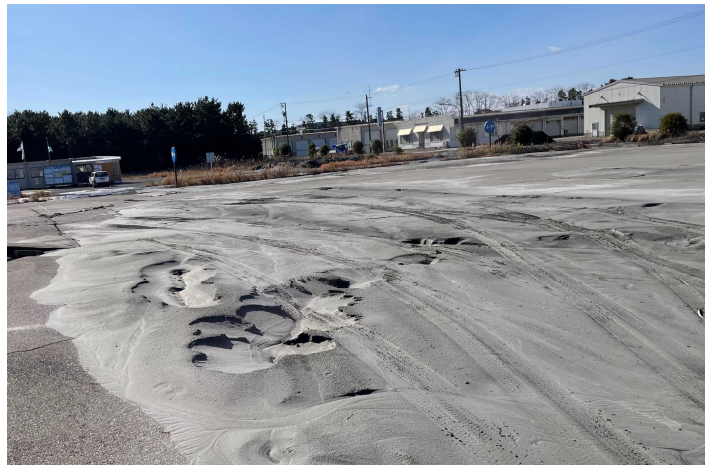
駐車場では広範囲に渡る液状化と多数の亀裂

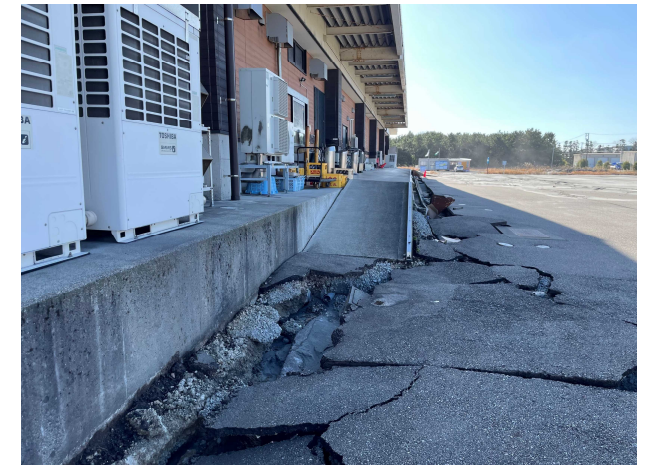
建物周辺で不同沈下。基礎にも影響(現在、営業再開しているために致命的ではない模様)

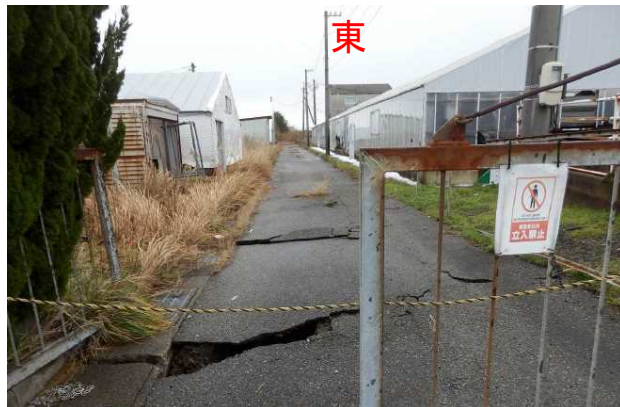
道路東側（右の写真）における亀裂群と不同沈下

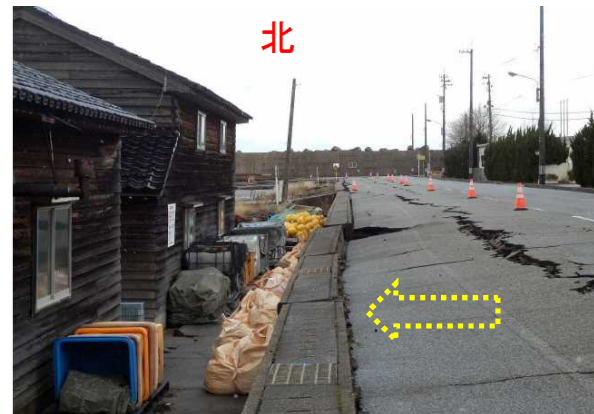
道路上に発達した直線状の亀裂（L=約300m）  
海側（左側への押し出し）

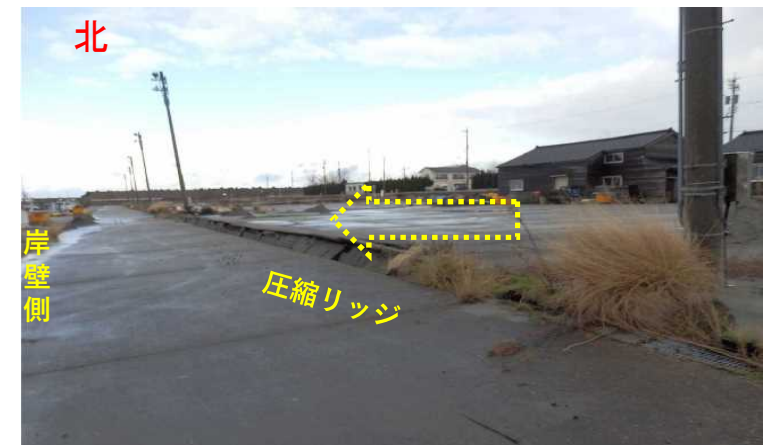
側方流動による圧縮  
岸壁と作業場境界部における圧縮リッジ（右から左への押し出し）。作業場における著しい変状が無いいため、マスとしての動き

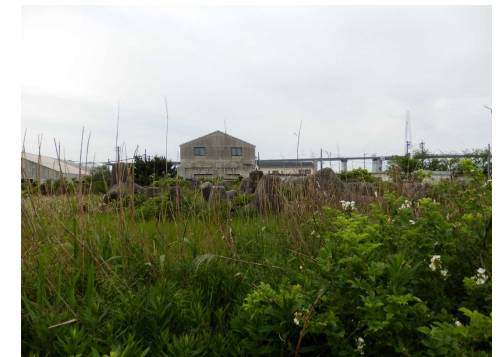
空き地に保管中の異形ブロックの沈下

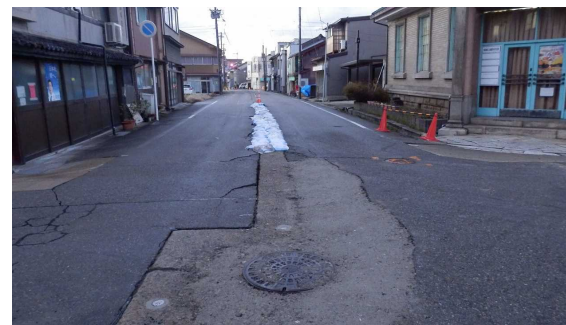
消雪装置の噴砂  
痕(応急対応済)

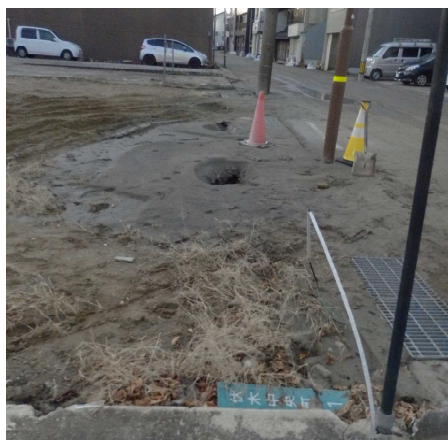
噴砂痕

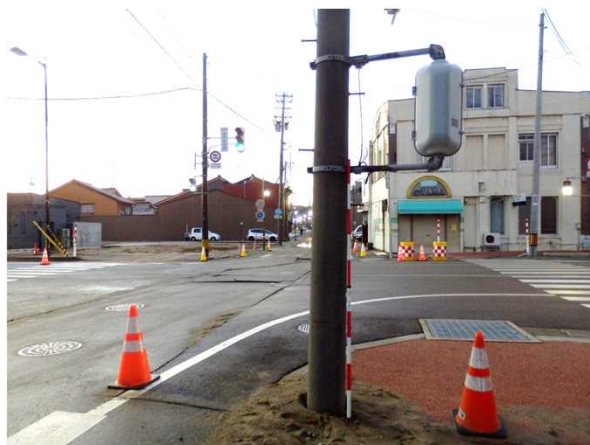
電柱の沈下

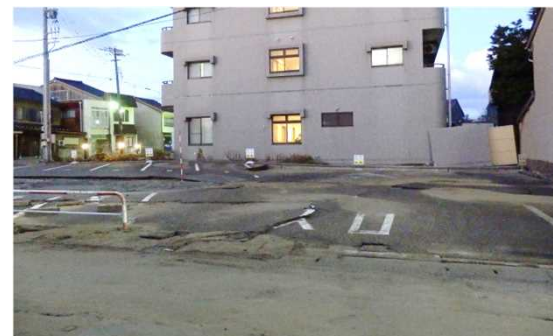
商店街駐車場の  
液状化

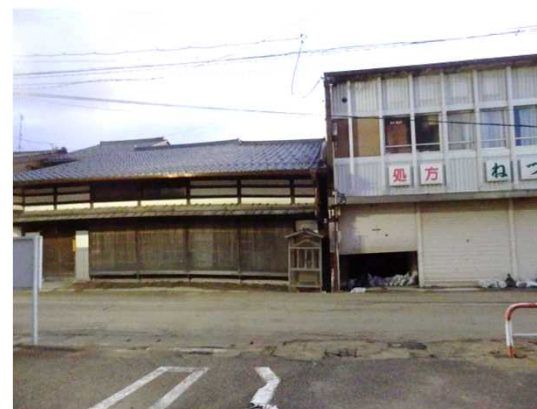
家屋の不同沈下

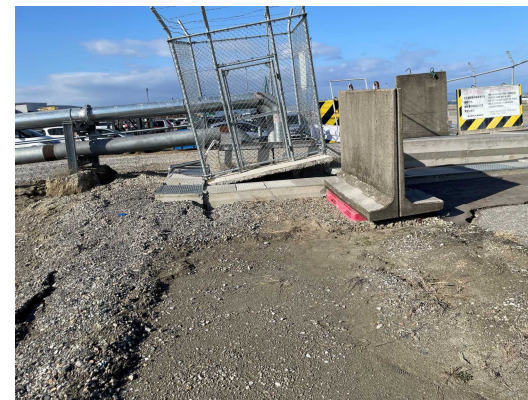
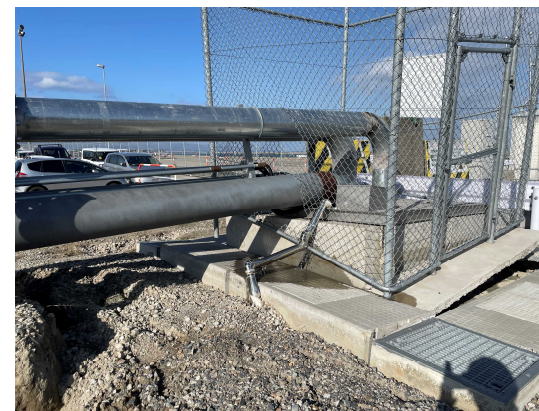
不同沈下による配管の破損

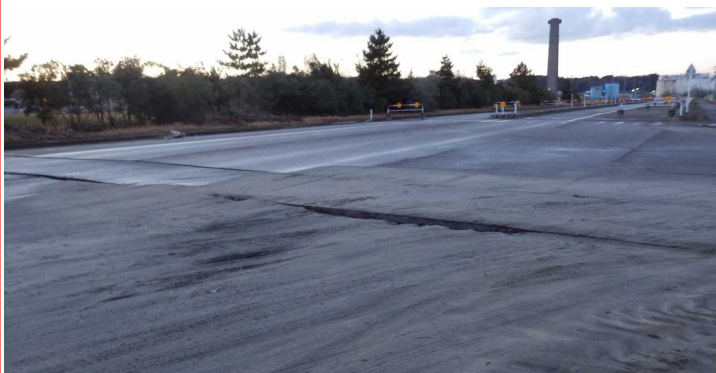
万葉埠頭駐車場の噴砂痕および不同沈下

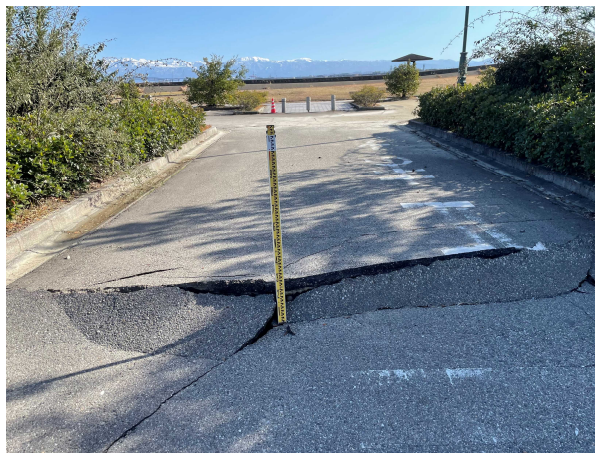
万葉埠頭駐車場そば緑地帯の沈下

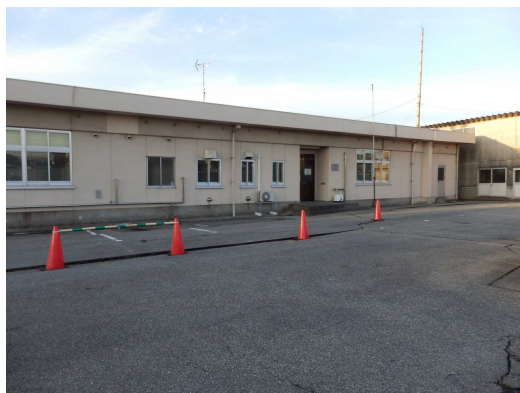
道路側の変状(事務所の傾動)

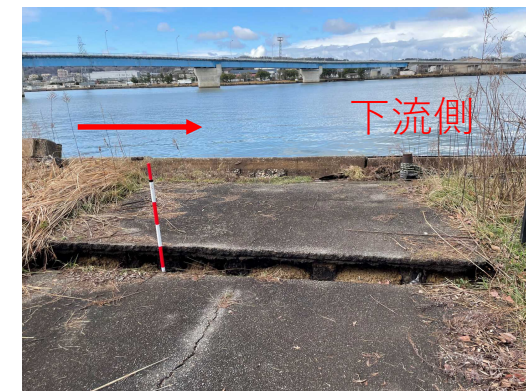
5mほど護岸が川側へ移動  
兵動太一講師撮影
