橋梁名	才田大橋(サイタオハシ)	<div>位置図</div>   <div>引用：地理院地図</div>	全景写真				
所在地	自：金沢市才田町 至：金沢市湖南町		令和元年度 定期点検	全景	起点正面 (A1)	終点正面 (A2)	
路線名	森本103号才田大橋線			 	 	 	
架設年次	1980年12月 (S55年_北陸農政局にて設置 S61年_金沢市に引継)			令和6年 地震後	 	 	 
道路管理者	石川県金沢市						
河川名	東部承水路						
河川管理者	石川県県央土木総合事務所						
橋長	365.780m						
径間長	25.000m×2連、38.460m×8連						
幅員	0.500+7.500+0.500=8.500m						
活荷重	TL-20t						
径間数	10径間						
斜角	90°						
上部工形式	鋼単純活荷重合成鈑桁橋						
下部工形式	逆T式橋台、円柱式橋脚						
基礎工形式	鋼管杭φ600 (L=56~63m)						
竣工図書	上部工：有 下部工：構造図有、配筋図無						
定期点検	2019年度 (R元年度) 健全性Ⅱ

才田大橋 被災内容の整理

才田大橋 被災原因

令和 7 年度	
工事名	6 災 3 0 0 4 号 橋梁災害復旧工事（才田大橋）
路線名	森本 1 0 3 号才田大橋線
箇所	金沢市湖南町 地内
図名	
縮尺	図示
図面番号	
金 沢 市

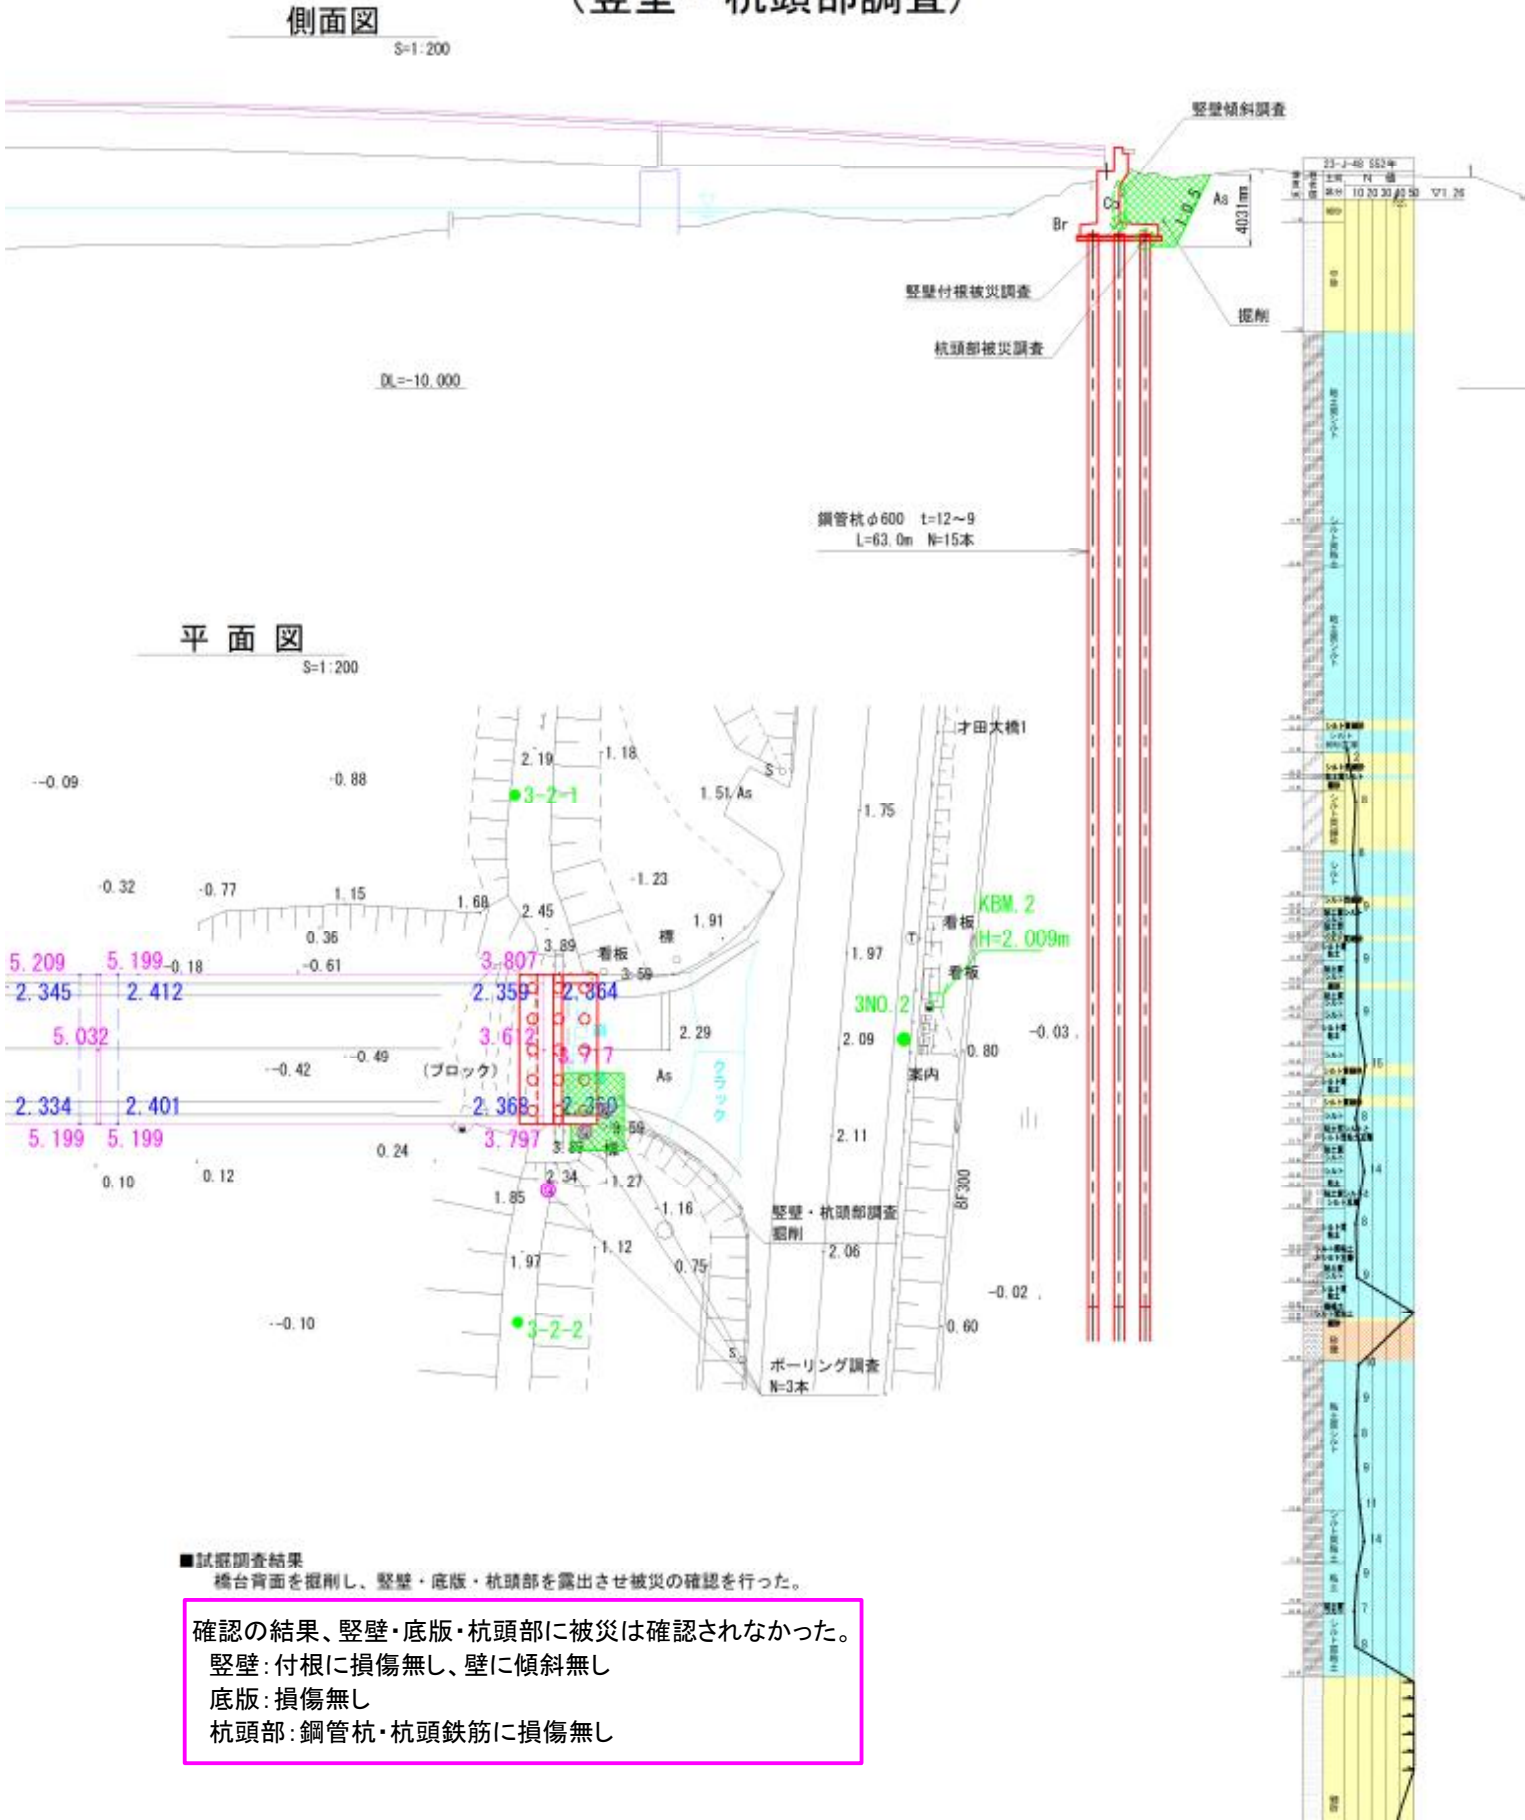
才田大橋 A2橋台 試掘調査図  
(豎壁・杭頭部調査)

A2橋台における、豎壁・杭頭部の損傷把握のため試掘を行った。

① 試掘 全景 (A2橋台背後)	④ 杭頭部 確認
損傷無し 構造寸法も既存工事図書通り	損傷確認出来ず
② 試掘 状況	⑤ 杭頭部 確認
損傷無し 構造寸法も既存工事図書通り	既存工事図書通り45cmを確認
③ 豎壁背面 傾斜確認	⑤ 杭頭部 確認
傾斜確認されず	既存工事図書通り45cmを確認

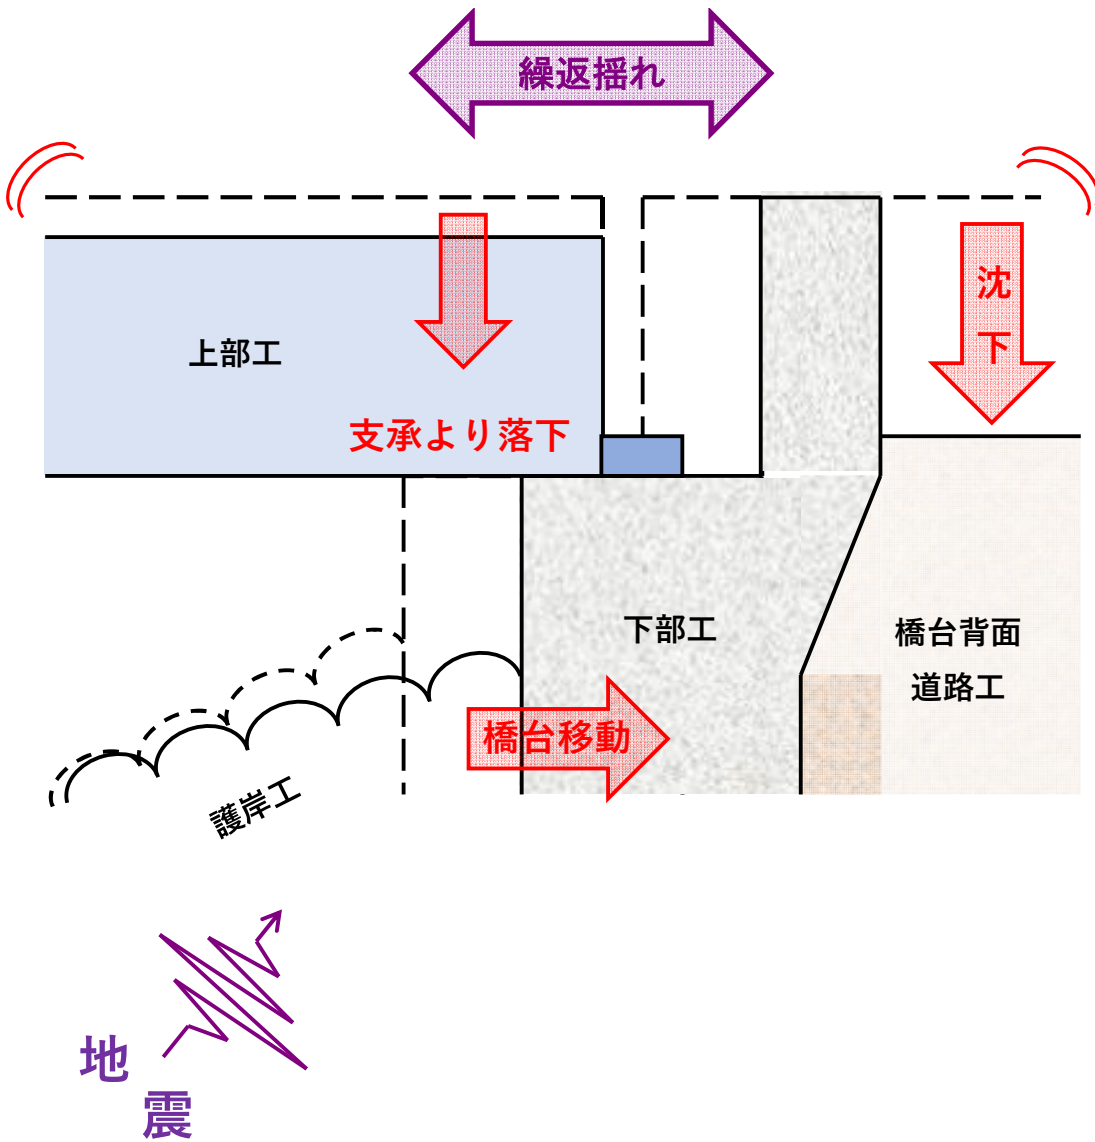
才田大橋は、被災調査により1～9径間目（A1～P9）では被災が確認されず、10径間目のA2橋台のみに被災が確認された。

その被災内容は、A2橋台が背面側（堤内側）へ水平移動により、遊間の拡大が生じ、伸縮装置・支承の破損、支承から桁の落下となった。（A2橋台は、躯体の傾斜・杭の損傷は確認されず、水平に移動したと推察される。）

また、橋台背面道路（堤内側）の沈下が確認された。

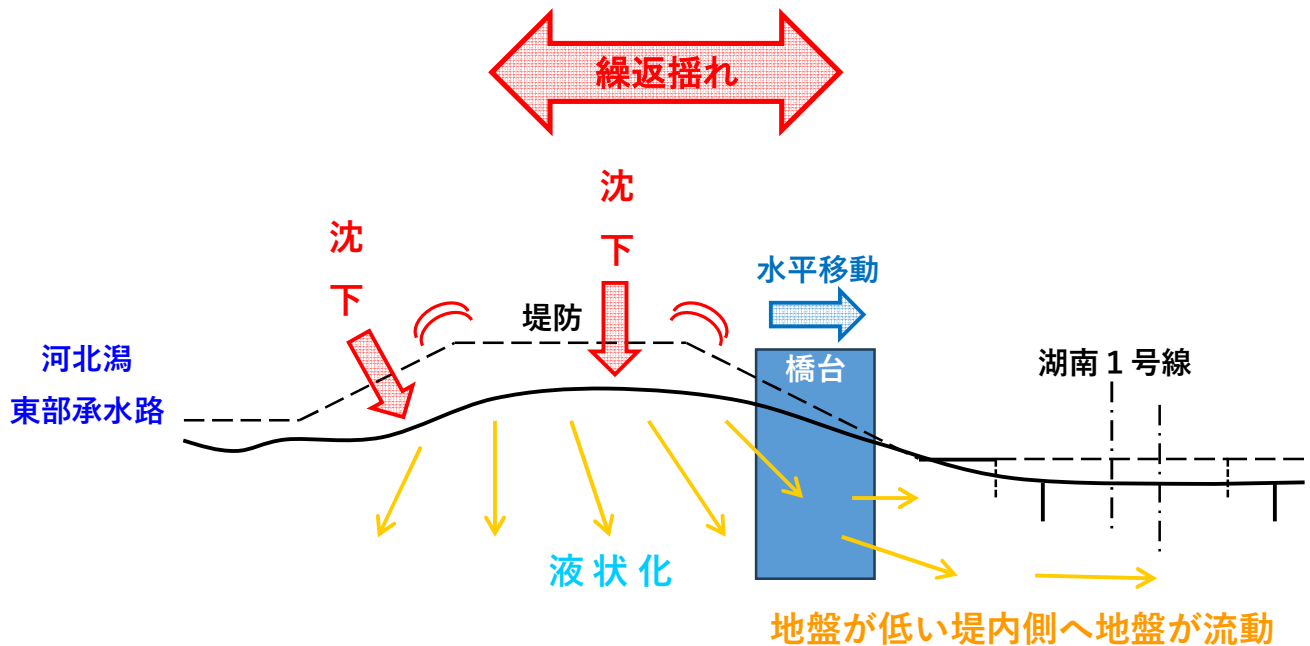
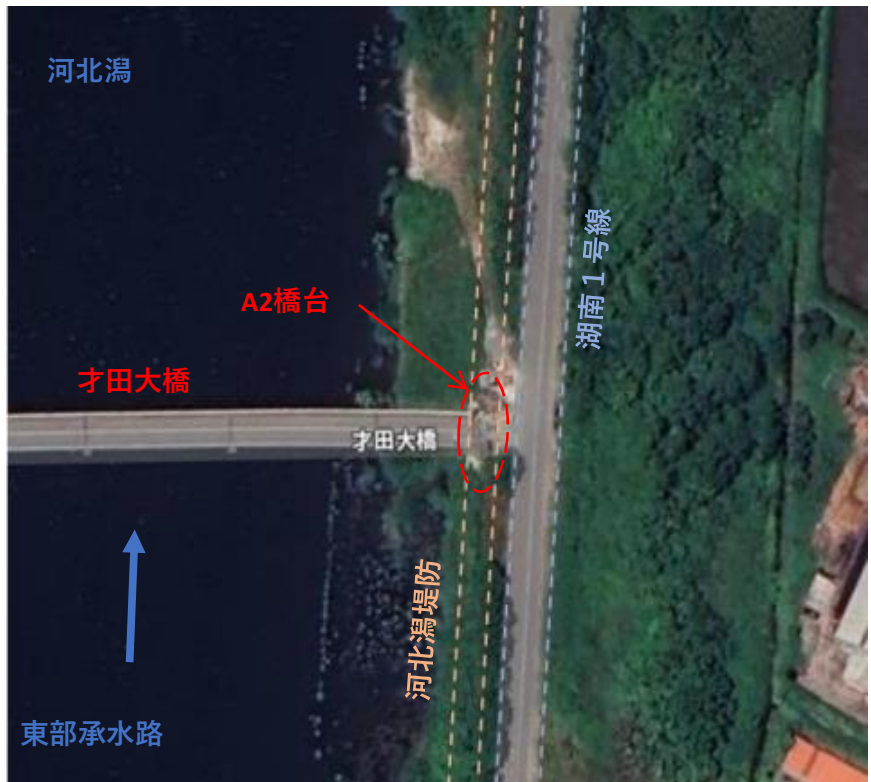
才田大橋周辺の被災状況と被災原因（河北潟堤防・市道湖南1号線）

河北潟周りの堤防道路では、液状化が発生し、堤防の沈下・川裏（堤内側）の法面にはらみ出し、川裏法尻に噴砂、地盤のひび割れが生じた。また、**堤内側へ地盤が水平移動していることが確認されている。**

また、市道湖南1号線は、沈下と堤内側へ移動が認められ、直線だった道路線形もガタガタの状態である。

堤防の基礎地盤は、N値10以下の緩い砂質土で河北潟の水位も高いことから飽和砂質土状態であり、地震により液状化が生じ、沈下とともに高水敷よりも堤内地盤が低い方へ地盤が水平移動したものと推察される。
