# 富山湾南部における海底地すべり 調査結果の概要

富山大学都市デザイン学部 地球システム科学科  
立石 良

2025.04.18 地盤工学会北陸支部第65回定例総会・特別講演会

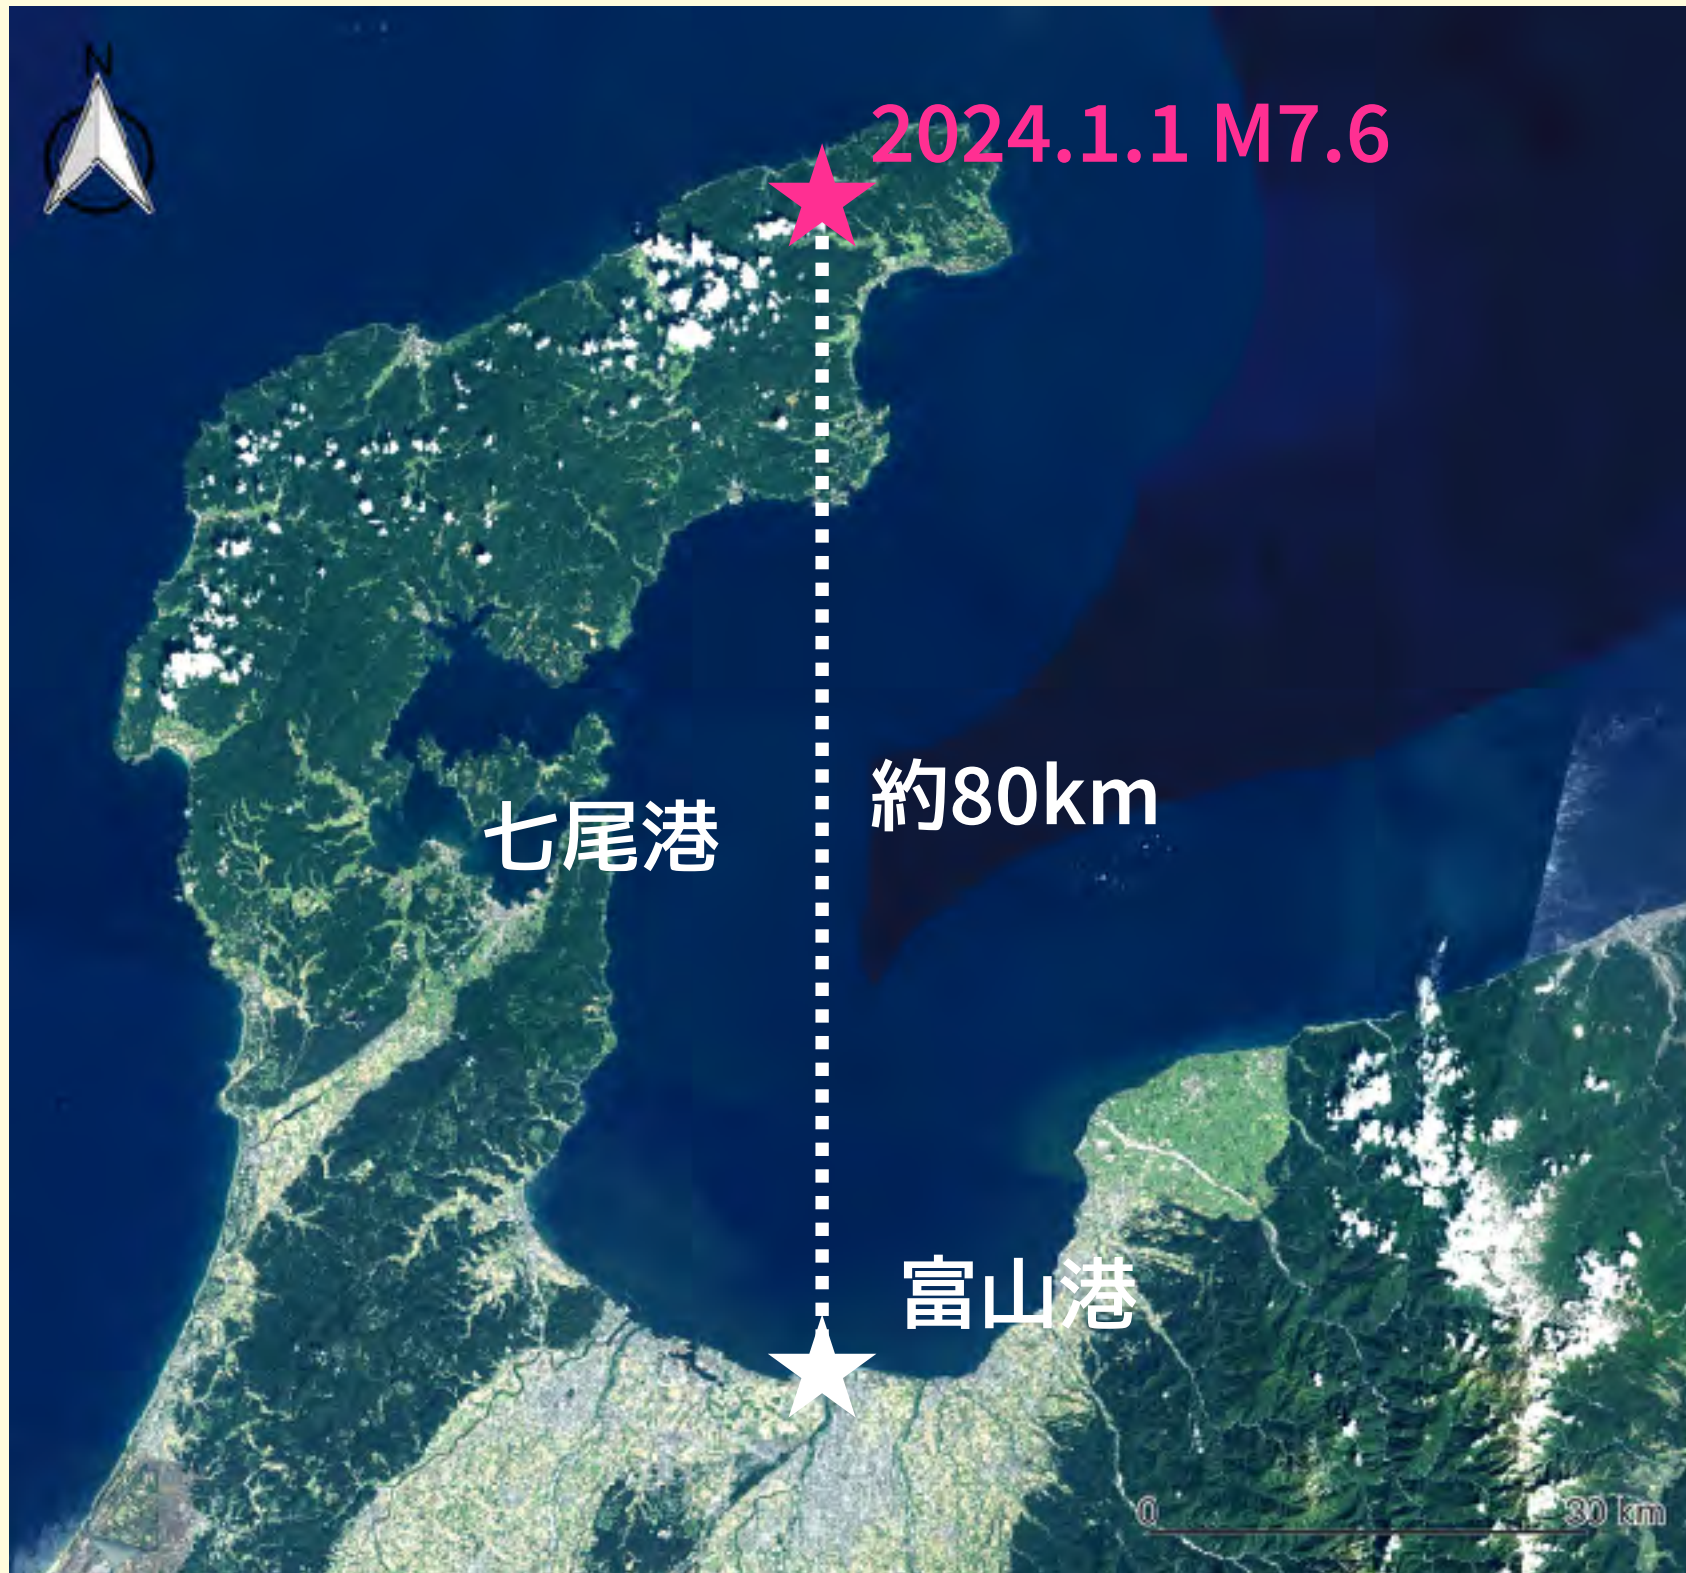
第1波は，活断層の運動で発生した津波ではない？

津波の伝播速度  
 $c=(gh)^{1/2}$

$h=1000\text{m}$ としても  
80km吹走するには  
15分ほどかかる

七尾港到達は30分後  
金沢港到達は40分後

地震本部（2024）  
海底地すべりによる  
津波の可能性を指摘

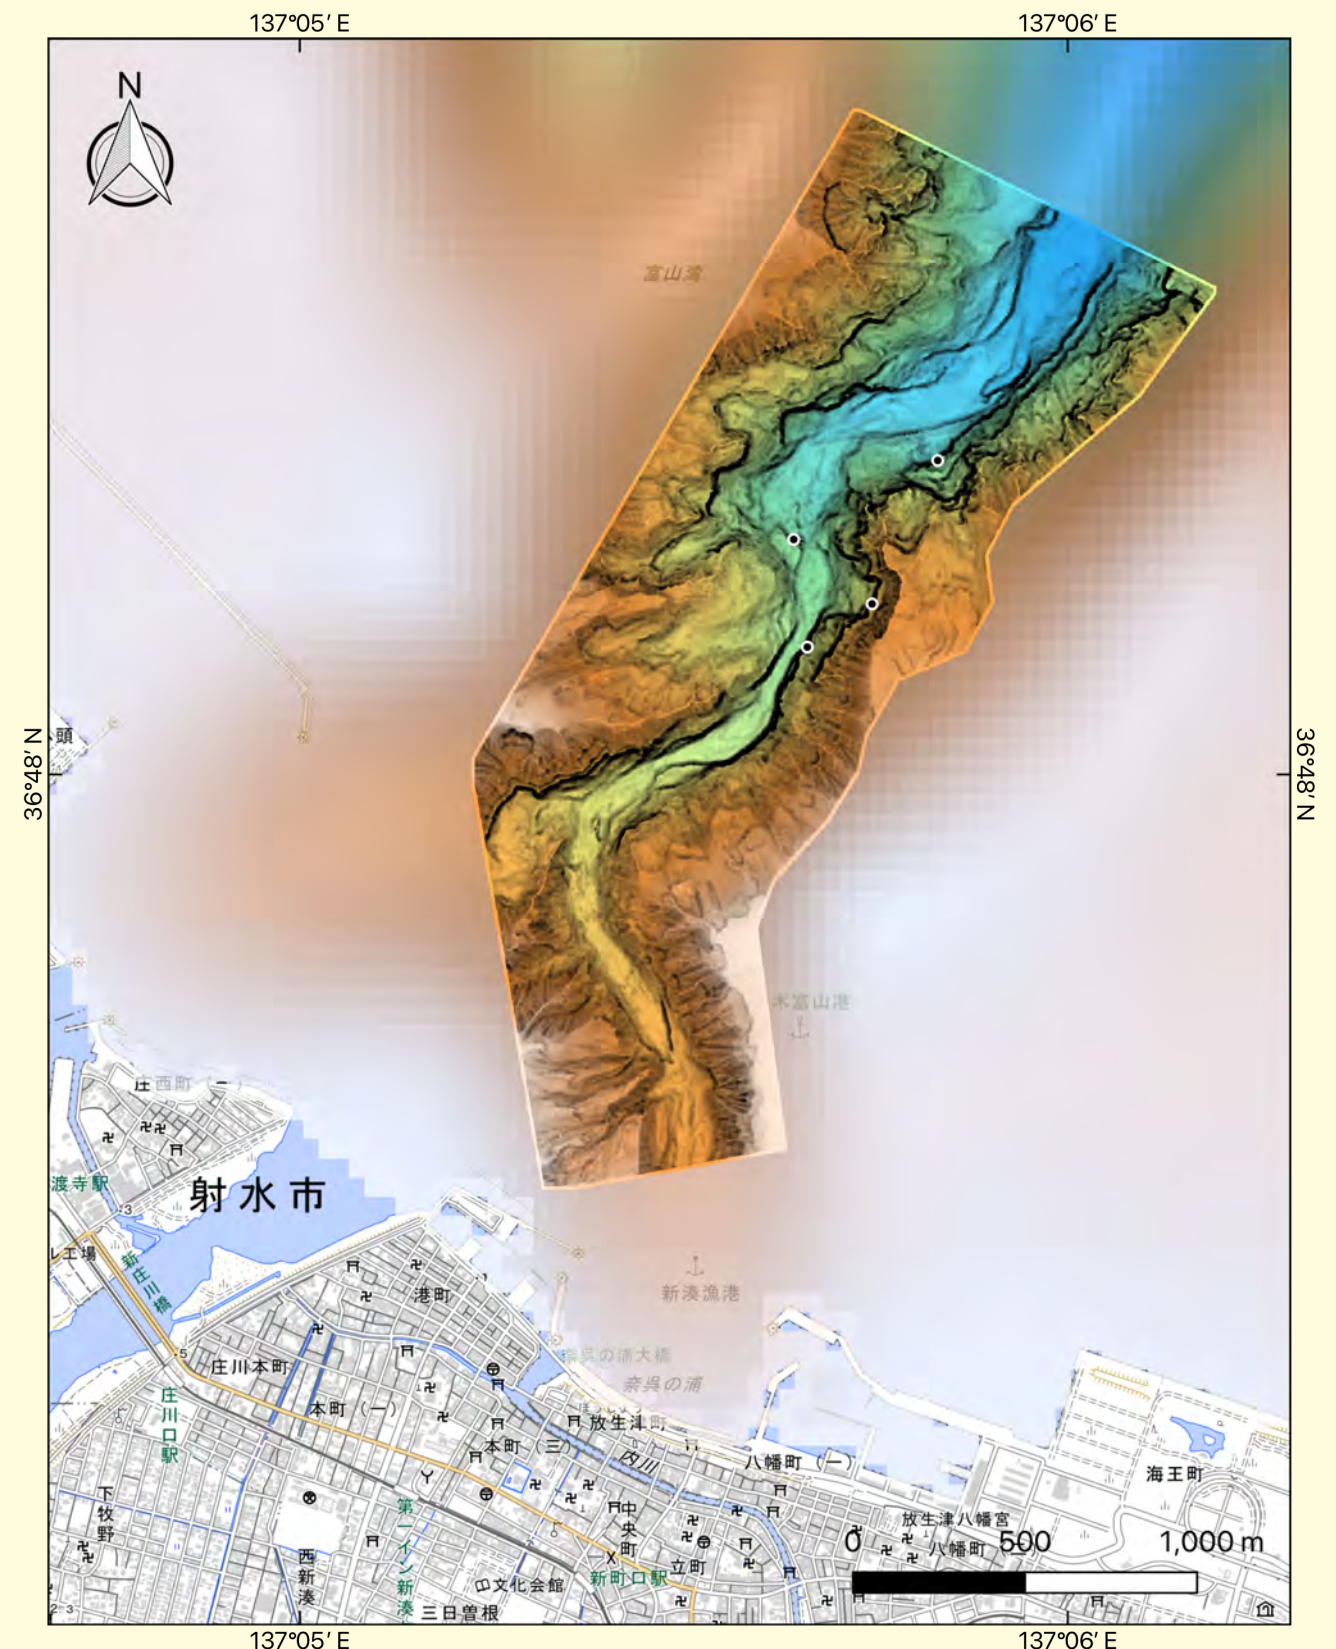
- 伏木沖で海底地形調査
- 海底谷沿いに急斜面が多数
- ここでも海底地すべりが起きていた？

➡水中ドローン探査（11月・12月）
