# 令和6年災 河北潟正面堤防の復旧工法について

石川県 県央土木総合事務所

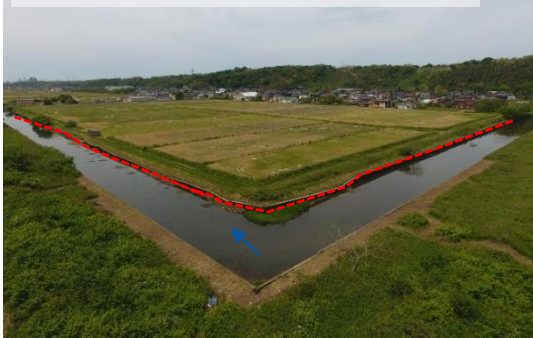
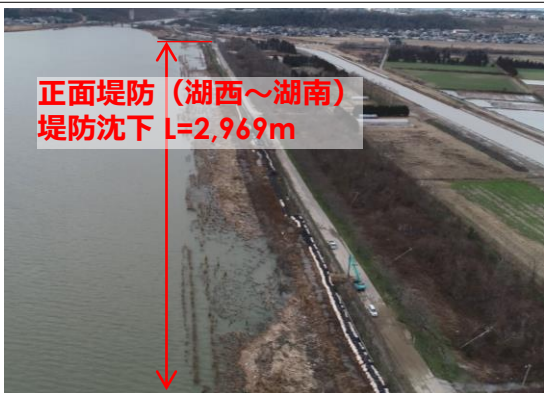
正面堤防（湖西～湖南）  
堤防沈下 L=2,969m

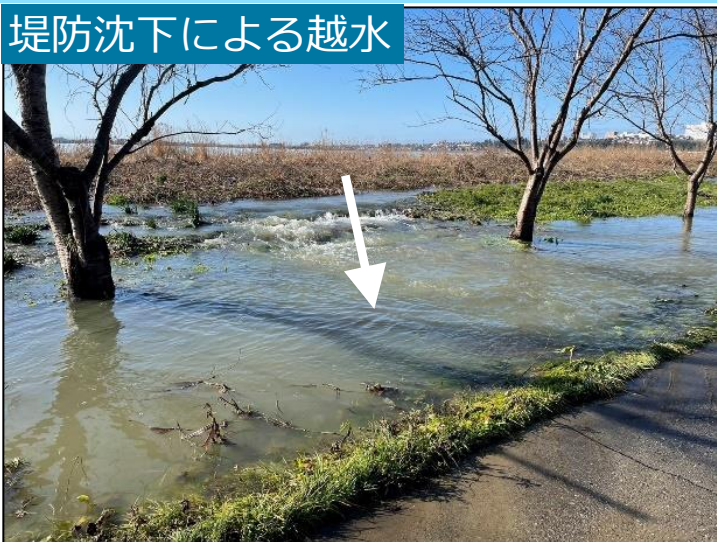
堤防沈下による越水

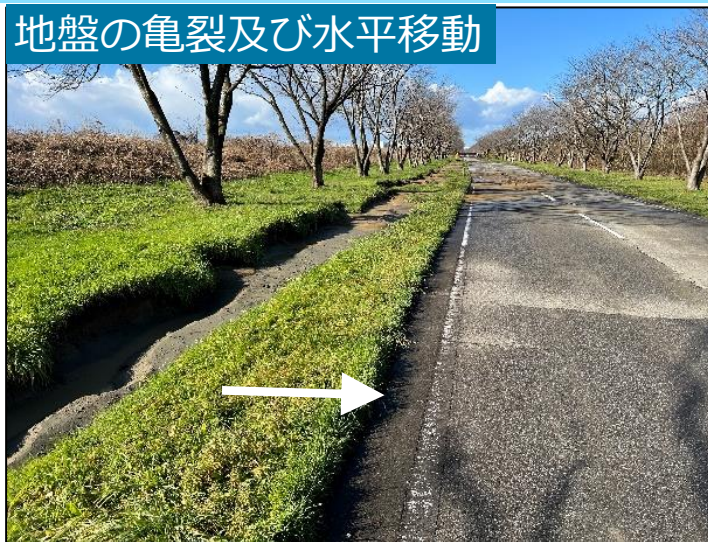
地盤の亀裂及び水平移動

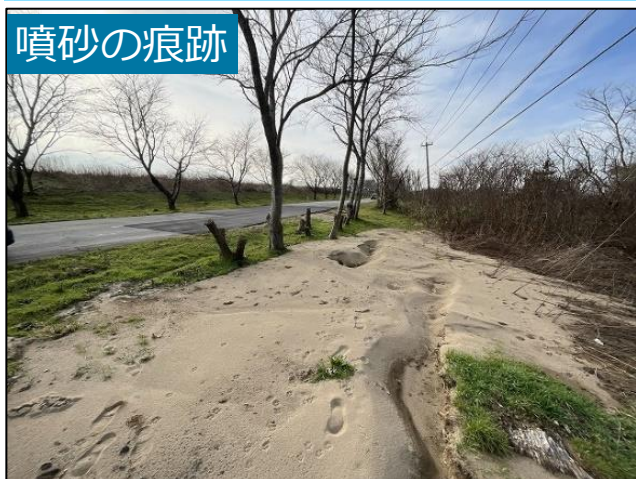
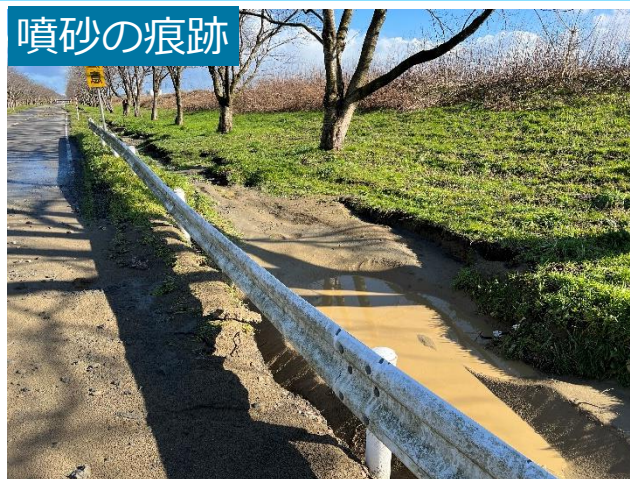
液状化の影響と見られる噴砂の痕跡を多数確認

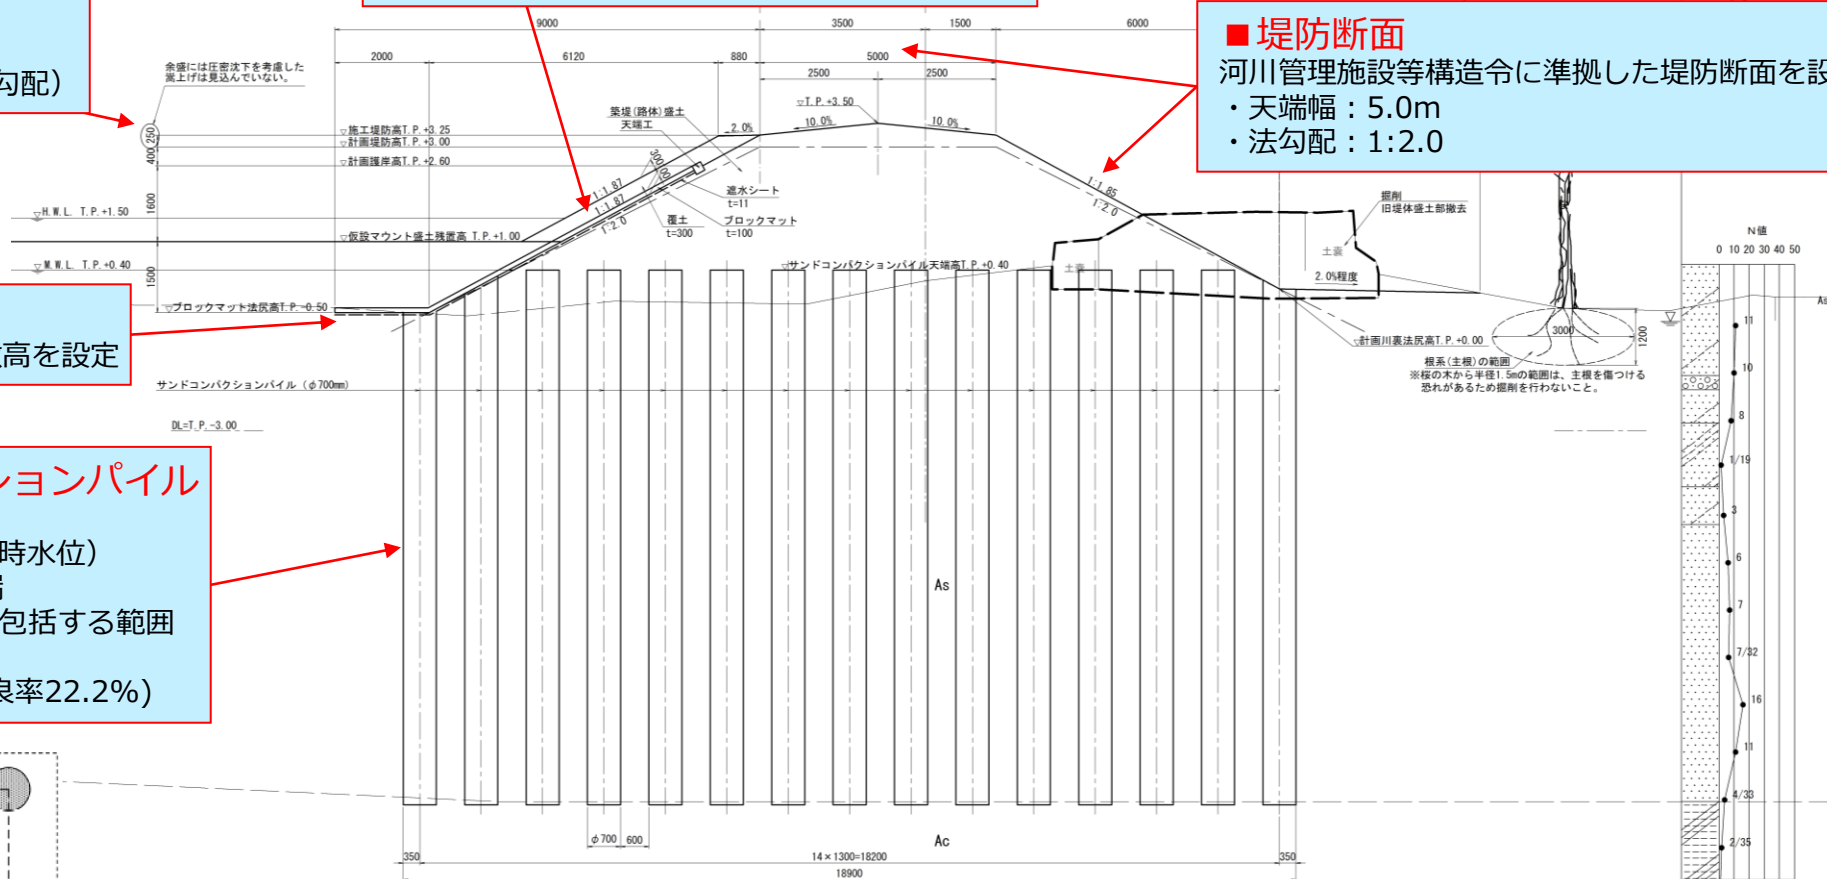
## 対策工法の決定

- ・ 余盛高：25cm
- ・ 天端勾配10%（排水勾配）

- ・ 計画護岸高T.P.+2.6m  
(HWL+1.50m+波高0.847m+吹き寄0.185m)
- ・ 基礎は垂れ構造2m
- ・ 遮水シートを併用し、堤体内浸透を防止
- ・ 景観、環境への配慮から覆土構造を採用

河川管理施設等構造令に準拠した堤防断面を設定

- ・ 天端幅：5.0m
- ・ 法勾配：1:2.0

区間内の平均的な高水敷高を設定

- ・ 上端：T.P.+0.4m（常時水位）
- ・ 下端：液状化層As下端
- ・ 設置範囲：堤防法尻を包括する範囲
- ・ 改良径：700mm
- ・ 設置間隔：1.3m（改良率22.2%）
