1\_液状化による被害\_宮坂～西荒屋地区

## 2\_液状化による被害\_室～大崎地区

## 【被害発生メカニズム】 参考：大崎地区の事例

# 2. 液状化対策工法に係る実証実験について

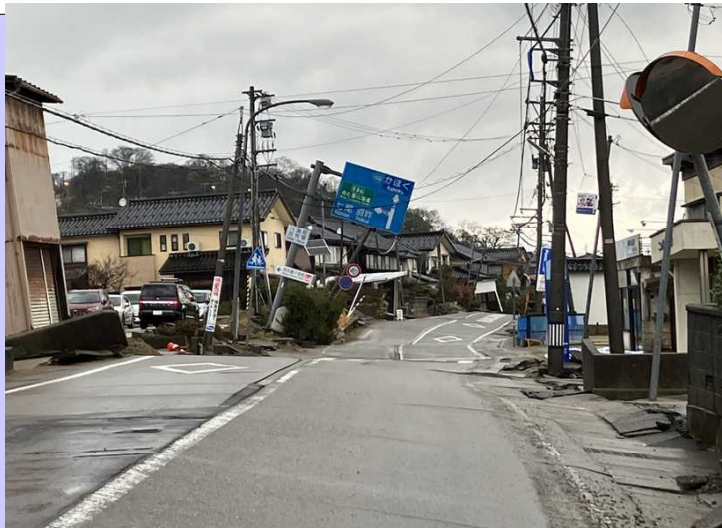
③西荒屋小学校前：道路の変形、道路標識の傾き

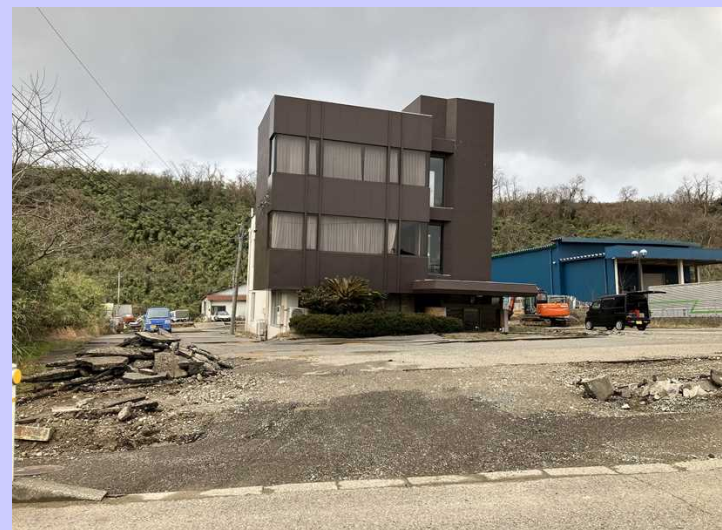
①建物の沈下：液状化により1階の半分が地中に埋没

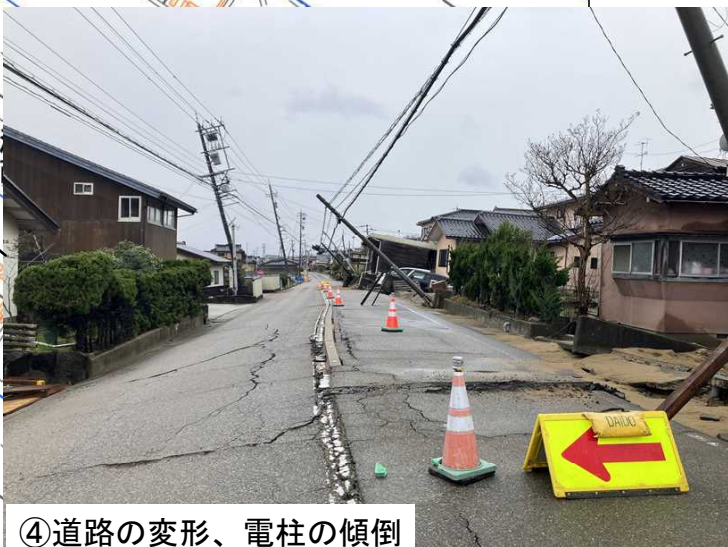
④道路の変形、電柱の傾倒

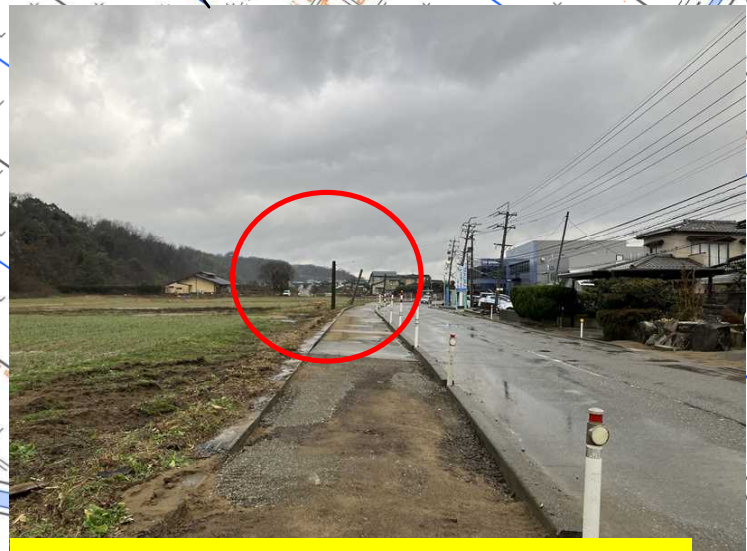
②電柱の沈下：左側の電柱が1～2m地中に埋没

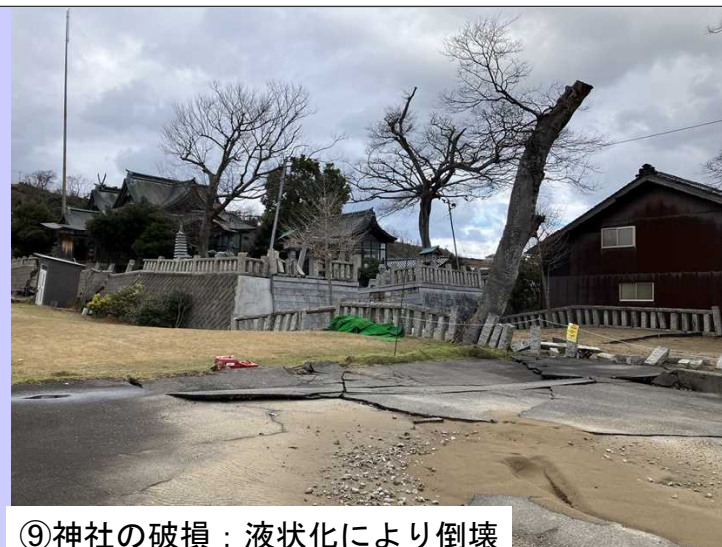
⑨神社の破損：液状化により倒壊

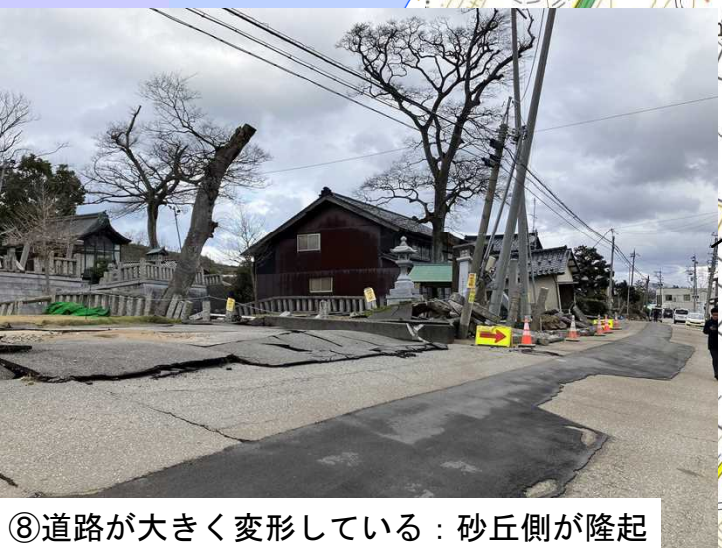
⑧道路が大きく変形している：砂丘側が隆起

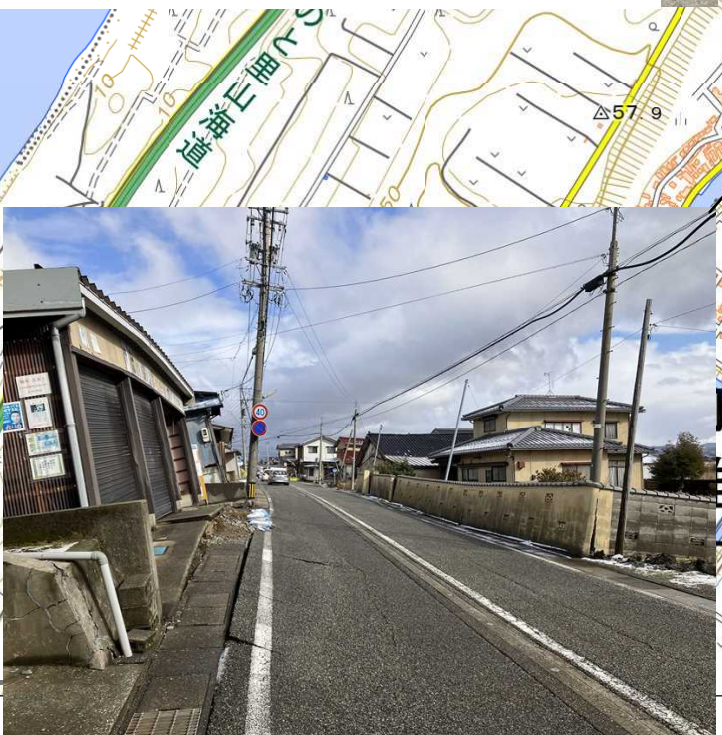
⑤砂丘側の建物の変形：道路側でせりあがっている

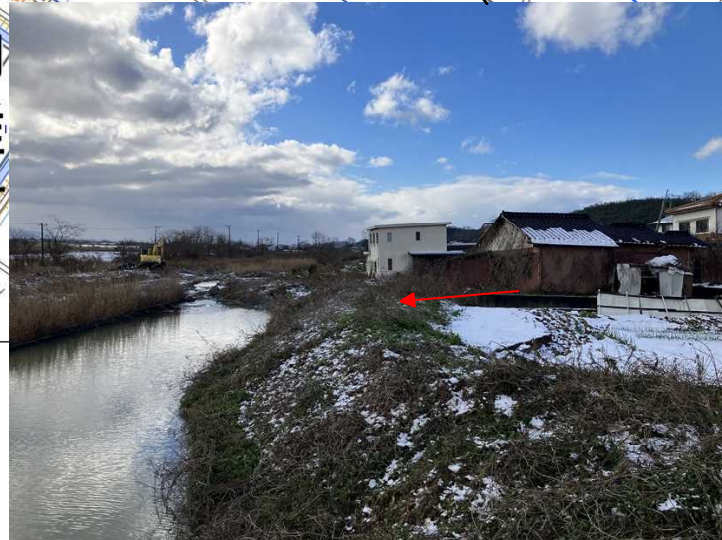
⑥側方流動による河道の閉塞：建物が10m程度移動

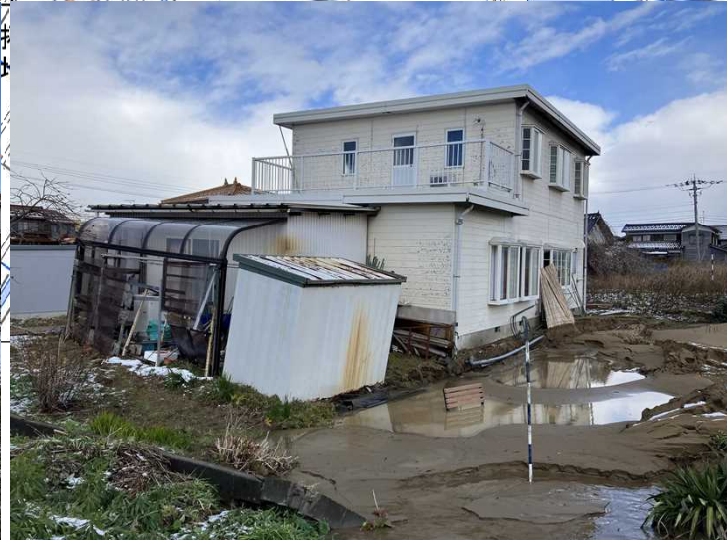
建物周辺の液状化被害（噴砂、沈下）

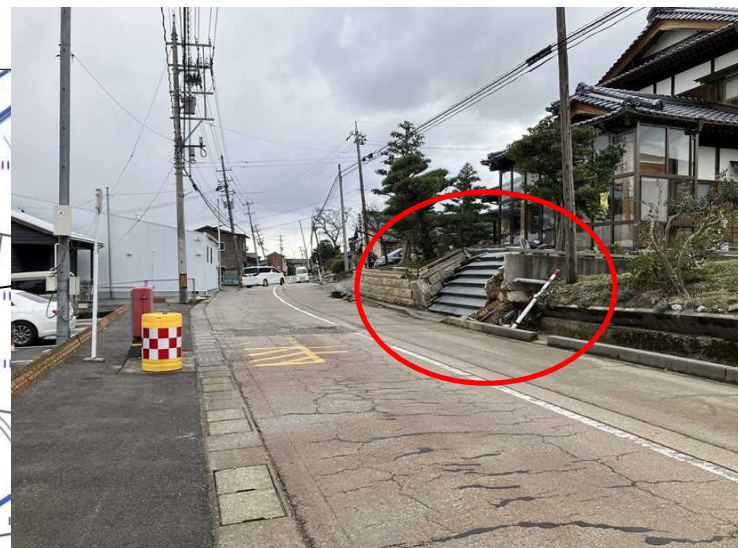
⑩宅地の被害状況：階段が押出され急勾配になっている

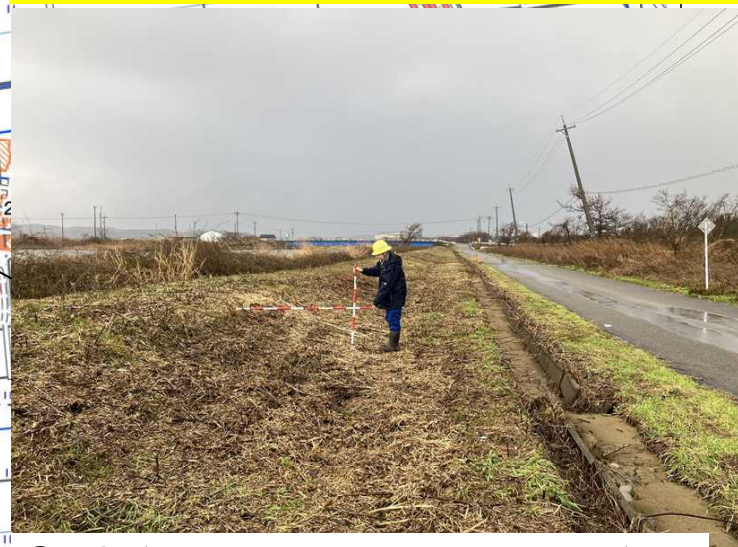
⑪堤高が0.6mと著しく低く、越水の恐れがある

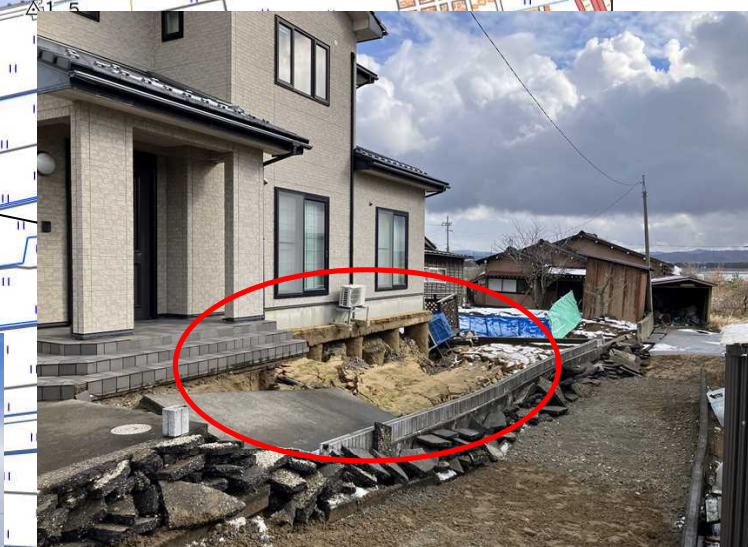
⑦周辺地盤の沈下により改良体が露出している

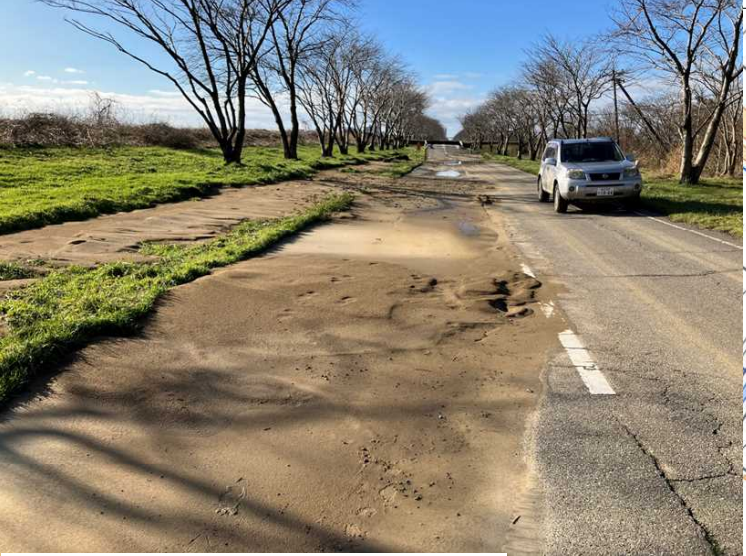
⑬液状化に伴う噴砂、堤防の沈下

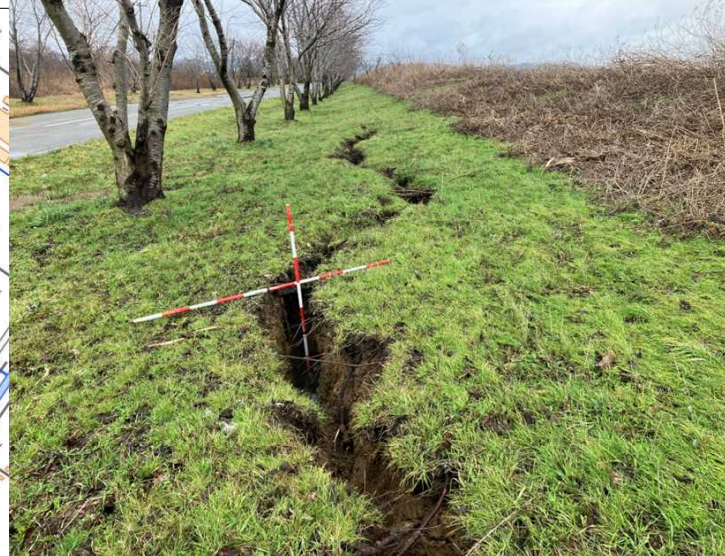
⑭液状化に伴う堤防の沈下、亀裂

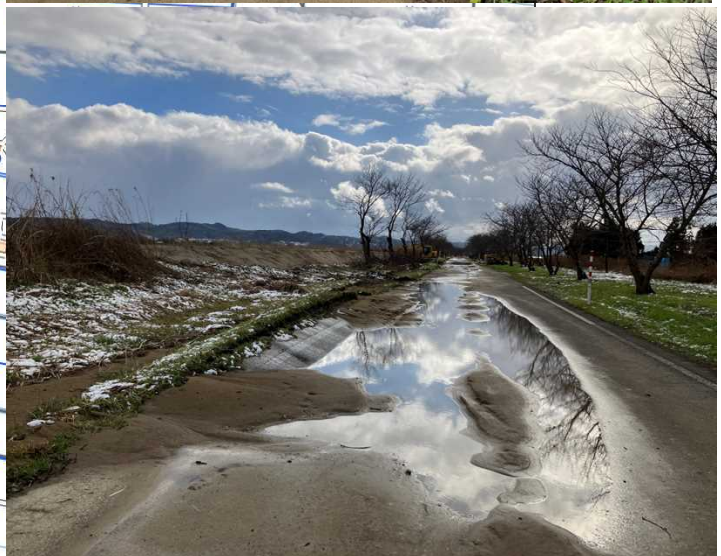
⑫東部承水路沿いの液状化被害：堤防沈下のため嵩上げ

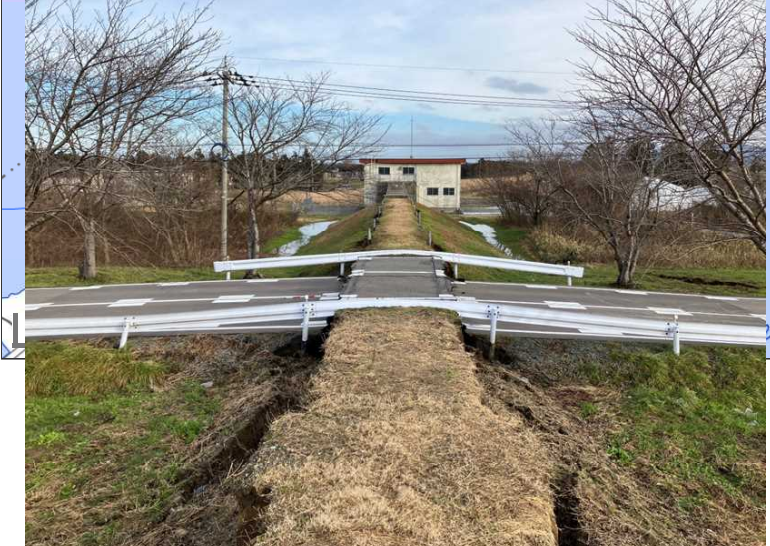
⑭道路の沈下：残存部は金沢排水機場からの排水

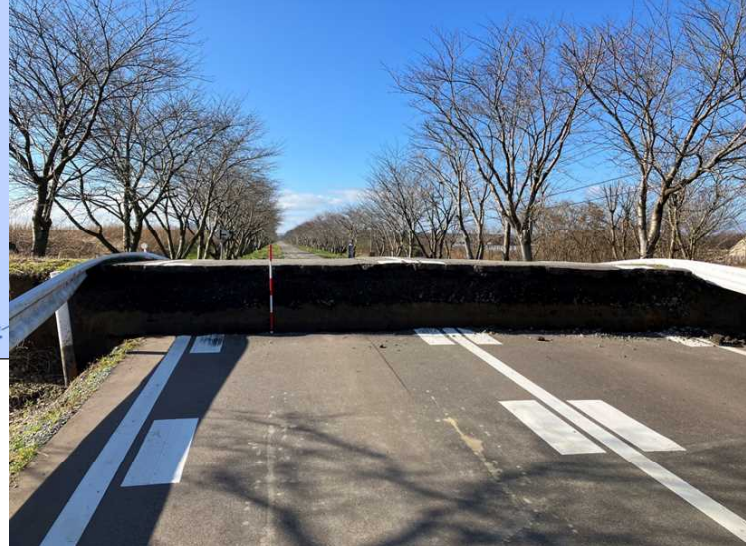
道路の沈下により1mの段差が生じ、一時通行止めとなった

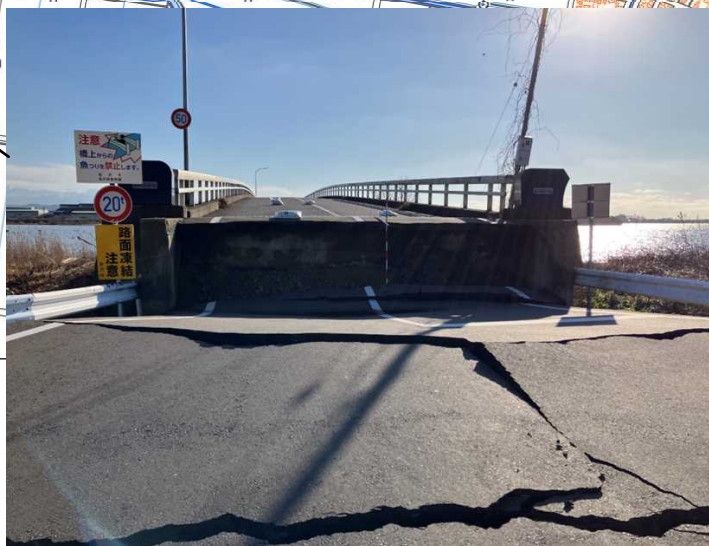
⑬才田大橋が破損により通行止めとなった

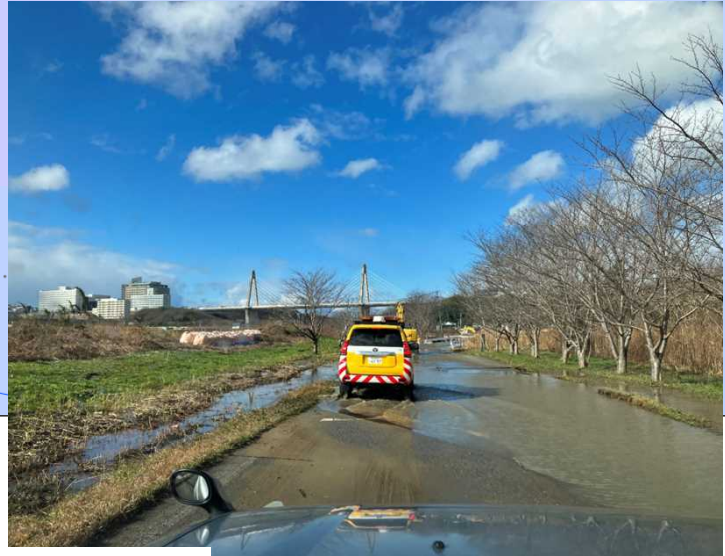
㉒正面堤防：堤防の沈下により越水し、応急対策で土嚢を設置  
河北潟の水が土嚢の隙間から漏水し、管理道路に流入

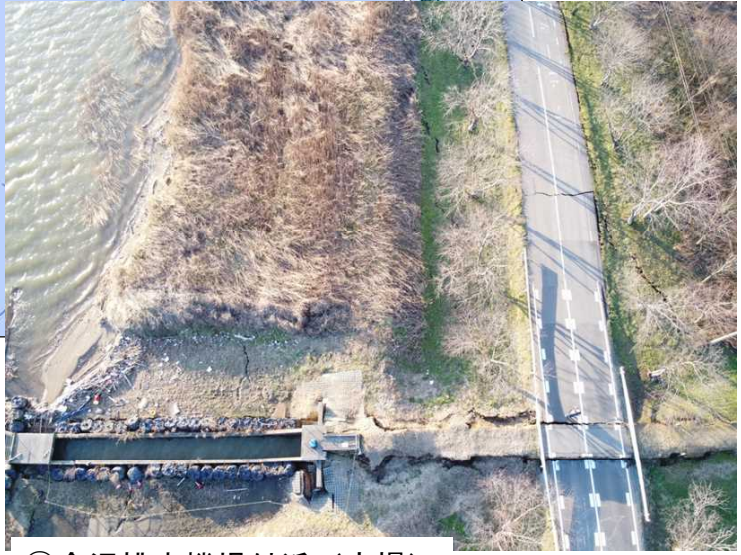
㉓金沢排水機場付近（空撮）

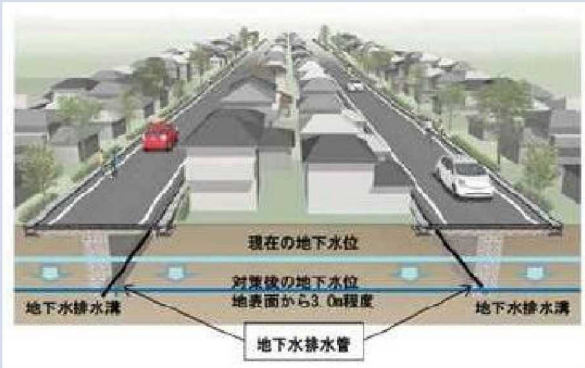
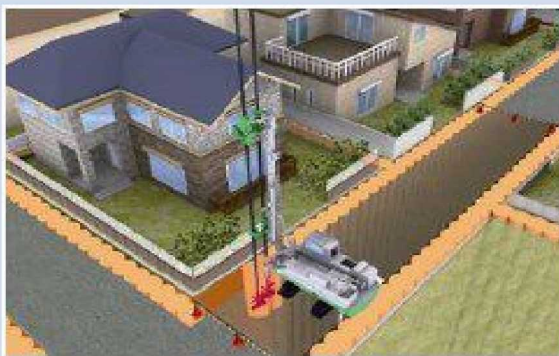
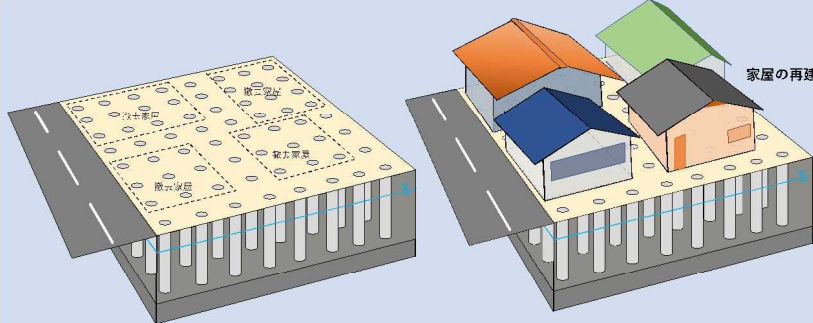
地下水位低下工法	格子状地中壁工法	地盤改良工法
工法概念

概要	宅地や道路の地下水位の高さを強制的に低下し、地表面下に非液状化層厚を確保し、その下の液状化層の厚さや液状化の程度を軽減する。	原地盤とセメントなどの改良材を強制的に混合攪拌して、地中に柱列状の固化壁を造成し、これらを格子状に配置して囲込むことで、液状化を抑制する。	原地盤に圧入・振動等により砂杭等を造成し、杭間原地盤の密度を増大させて、地盤強度（N値等）を高めることで、液状化を抑制する。
適用可否	○	× (当該地では地下水阻害により周辺の液状化リスクを高める可能性があるため)	○

- 公共施設と宅地の一体的な液状化対策工法の中から、当該地区の特性を踏まえ、「地下水位低下工法」と「地盤改良工法」を選定した。

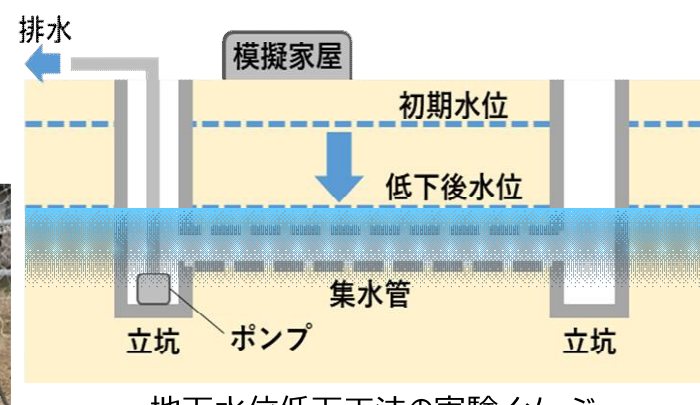
地下水位低下工法の実験イメージ

排水  
初期水位  
低下後水位  
集水管  
立坑  
ポンプ  
立坑

観測目的	観測項目
原地盤特性	N値※1、透水係数※1、圧密特性※1、土のせん断強さ※1
地下水位低下検証	地下水位（観測孔）、地下水位（既設井戸）※1,2,3 集水量（排水量）
実験値と解析値の検証	地表面沈下量※1,2,3、層別沈下量、間隙水圧
周囲の影響	模擬家屋不同沈下量※1,2,3、周辺家屋調査※1

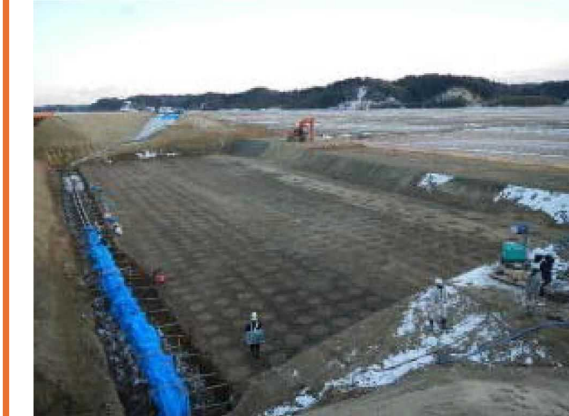
SCP工法施工完了事例<sup>1)</sup>

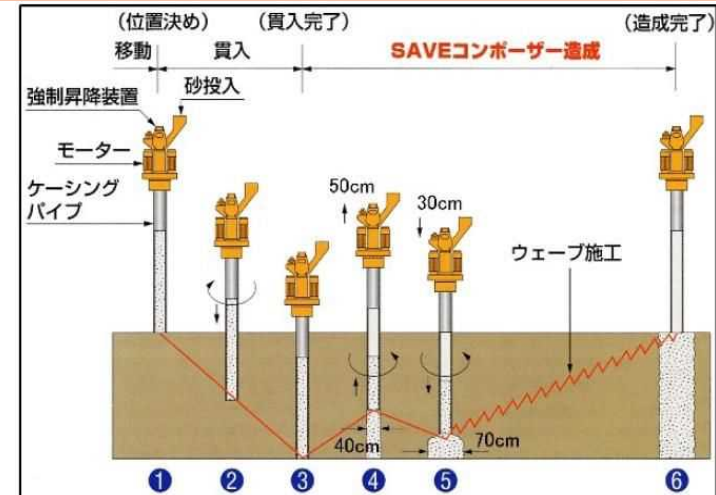
SCP工法の施工サイクル<sup>2)</sup>

（位置決め）移動  
（貫入完了）砂投入  
（造成完了）  
強制昇降装置  
モーター  
ケーシングパイプ  
ウェーブ施工  
50cm  
30cm  
40cm  
70cm

観測目的	観測項目
原地盤特性	N値※1、透水係数※1、粒度※1、液性・塑性限界※1
対策効果検証	N値※3、粒度※3、液性・塑性限界※3
周囲の影響(生活環境)	騒音・振動※1,2
周囲の影響(地盤)	地表面変位※1,3、透水係数※3

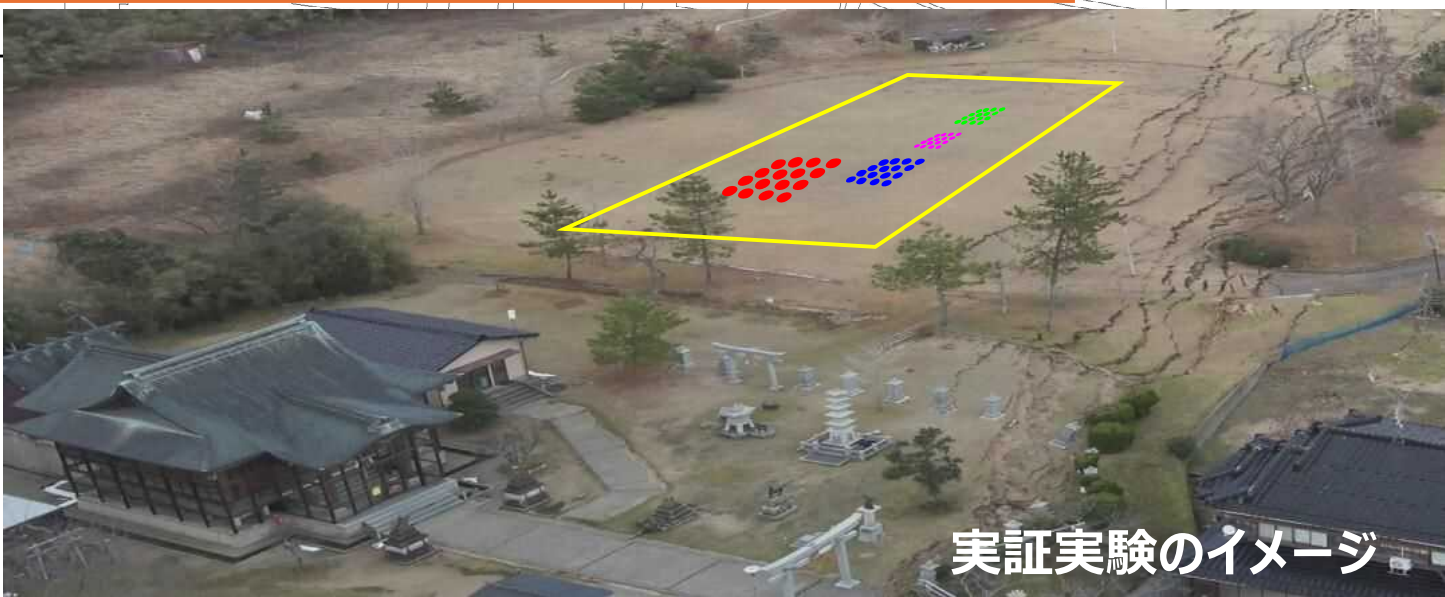
### 【実証実験施設配置計画（地盤改良工法\_エリアA：西荒屋児童公園）】

○ 地盤改良工法の実証実験施設配置計画概要図を以下に示す。

- ・静的締固め工法：砂杭  
杭径：φ700mm、杭間：約1.5m、杭数：16本
- ・小型密度増大工法：礫杭  
杭径：φ200mm、杭間：0.8m, 1.0m, 1.2m、杭数：48本
- ・盛土：0.5m×20m×20m ※地表付近の低拘束圧対応

- ・調査ボーリング（施工前）：2箇所
- ・調査ボーリング（施工後）：4箇所
- ※1：3～4点/測線  
(2.5m, 5m, 10m)
- ・地表面変位：2測線※1
- ・騒音・振動：2測線※2
- ※2：3点/測線(5m, 10m)

▲	地表面変位（変位杭）
●	調査ボーリング〔施工前〕 …標準貫入試験、SWS試験、土の粒度試験、土の最小密度・最大密度試験
●	調査ボーリング〔施工後〕 …標準貫入試験、SWS試験、土の粒度試験、土の最小密度・最大密度試験
○	小型密度増大工法〔Φ=200mm、礫杭の間隔 0.6m × 0.6m 〕
○	小型密度増大工法〔Φ=200mm、礫杭の間隔 0.8m × 0.8m 〕
○	小型密度増大工法〔Φ=200mm、礫杭の間隔 1.0m × 1.0m 〕
◎	静的締固め工法〔Φ=700mm、砂杭の間隔 1.5m × 1.5m〕
