干渉 SAR 解析を用いた令和 6 年能登半島地震による 内灘町及びかほく市の地盤変状範囲の抽出と変状要因の考察

窪田上太郎¹, 太田史朗¹, ハザリカ・ヘマンタ², 風間基樹¹

1 川崎地質株式会社

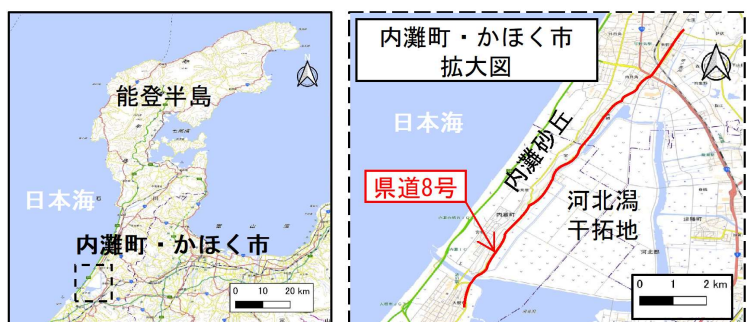
図 1 内灘町及びかほく市 位置図⁸⁾に加筆

石川県河北郡内灘町及びかほく市は、内灘砂丘の内陸側外縁部に位置しており、令和 6 年能登半島地震によって、甚大な液状化被害が発生した。図 1 は、内灘町及びかほく市の位置図を示している。特に、内灘砂丘の河北潟側の外縁部に位置する県道 8 号沿いで顕著な液状化被害がみられ、河北潟干拓地方向への地盤の側方流動や噴砂が確認されている^{1)~3)}。

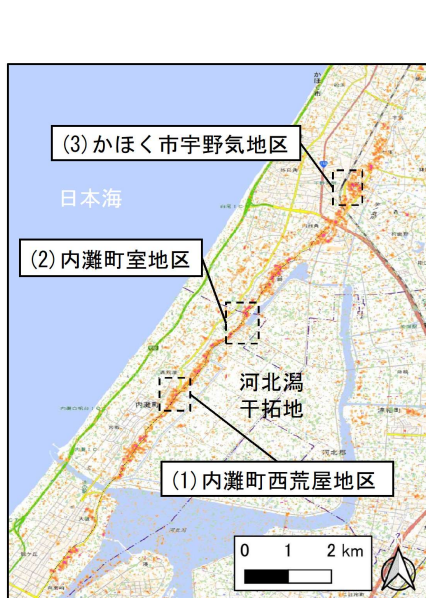
図 6 現地状況と解析結果の比較場所

干渉 SAR 解析で推定した地盤変状範囲と現地の被害状況を比較し、整合性を確認した。解析結果と現地被害状況の比較は、内灘町西荒屋（にしあらや）地区、内灘町室（むろ）地区及びびかほく市宇野気（うのけ）地区の 3 地区で実施した。図 6 は被害状況を比較した 3 地区の位置関係を示している。

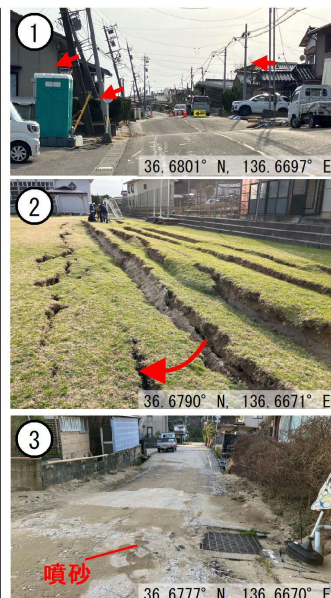
図 7 は、内灘町西荒屋地区の被害状況を示している。写真①は、県道 8 号の被害状況を示しており、路面の起伏に加えて河北潟干拓地方向への電柱の傾きが確認された。また、写真②は、県道 8 号より内灘砂丘側に位置する小学校グラウンドであり、河北潟干拓地側への側方流動に伴い発生したテンションクラックの状況を示している。写真①及び写真②で示

したエリアは、地震によって大規模な地表面変位が生じ、地震前後の後方散乱波の類似度が低くなったため、コヒーレンスが低下したと考えられる。また、写真③は、小学校近傍の路面で確認された噴砂であり、付近一帯で同様の変状が確認されている。噴砂が確認された場所では、路面や構造物のクラックや傾きも確認することができ、液状化によって地表面変位が生じたことによってコヒーレンスが低下したと考えられる。以上の比較から、顕著なコヒーレンス低下がみられた県道 8 号沿いや小学校付近で液状化に伴う地盤変状を確認でき、西荒屋地区において解析結果と実際の被害状況との対応を確認できた。

図 7 内灘町西荒屋地区における解析結果と被害状況の比較⁸⁾に加筆

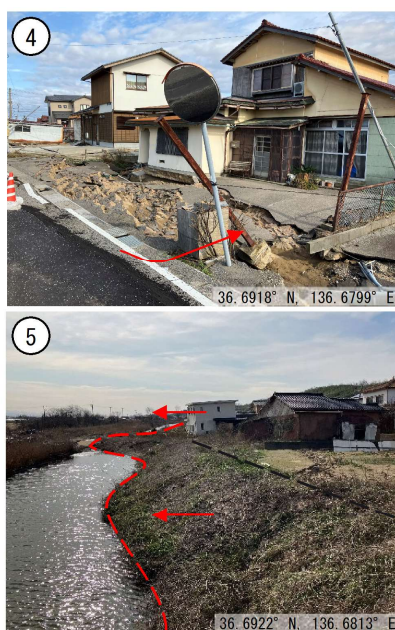
図 8 は、内灘町室地区の解析結果と被害状況の比較を示している。写真④、⑤は、室橋付近で発生した側方流動の様子を示している。室橋付近では、県道 8 号よりも河北潟干拓地側の宅地が水路方向へ側方流動しており、水路閉塞等が発生している。また、写真⑥、⑦は県道 8 号における被害状況を示しており、河北潟干拓地方向への地盤の変状や電柱の傾き等が確認されている。内灘町西荒屋地区と同様に、被害が大きな場所で著しいコヒーレンス低下がみられ、解析結果と実際の被害状況との対応を確認できた。

図 8 内灘町室地区における解析結果と被害状況の比較⁸⁾に加筆
