# 斜面防災に関する最近の動向

令和7年12月2日 NEXCO総研 道路研究部 金田 和男

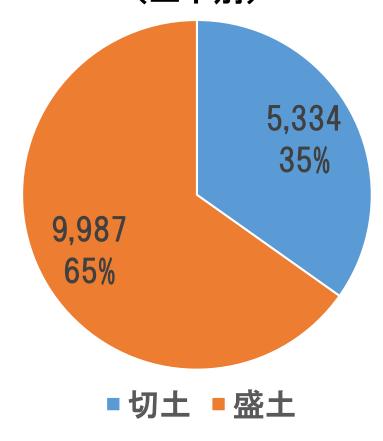
### 資産台帳より求めた土工延長(km) (上下別)

盛土延長は、切土延長の約2倍

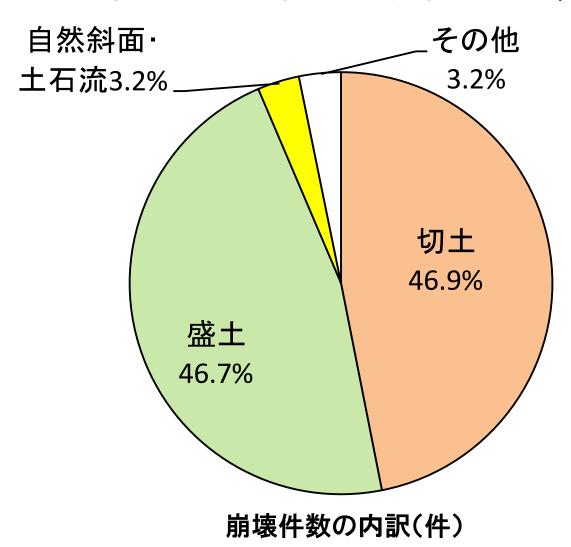
#### 平成5年~平成16年までの災害データ2,373件

## 1.4 道路土工構造物全体の被災傾向

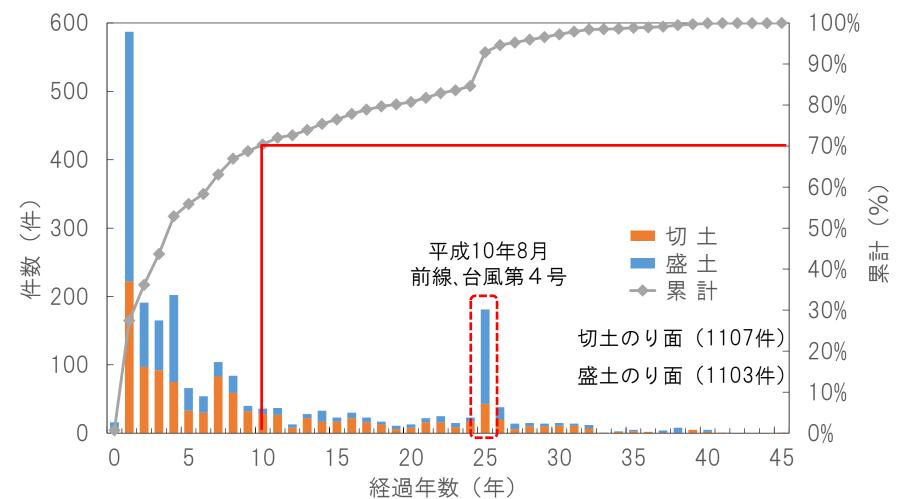
## 1.4 土砂災害の特徴・傾向 (H5-H16)2,373件

- ▶ 供用後10年までの間に、全のり面災害の約7割が発生
- > 供用直後から定期的な点検により、変状傾向の把握が重要

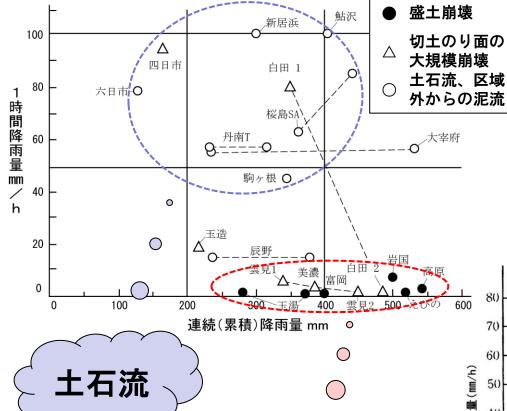
(1) 高速道路における代表的な土砂災害

- 土石流時間降雨量が多い
- 大規模な崩壊連続降雨量・総雨量が多い
- ⇒ 雨が止んだ後も要注意!
- (2) 高速道路における切土災害

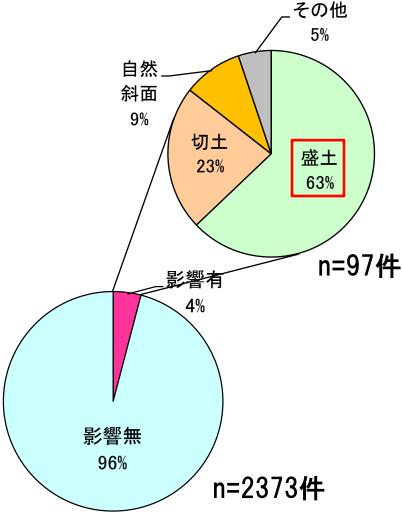
周辺施設への影響の有無(件)

- > 全変状の4%が周辺施設に影響 を及ぼす
- > 変状有のうち約6割が盛土部の 変状
- > 車線への影響は、事前通行規制 などにより、ある程度の回避は 可能である
- ▶ 崩壊が発生した場合、周辺施設 への影響は回避できないため、 盛土部周辺に施設がある箇所が リスクが高い
  - 対策を講じるまでは、異常降雨時の点検、 自治体との連携などのソフト対策を充実させる

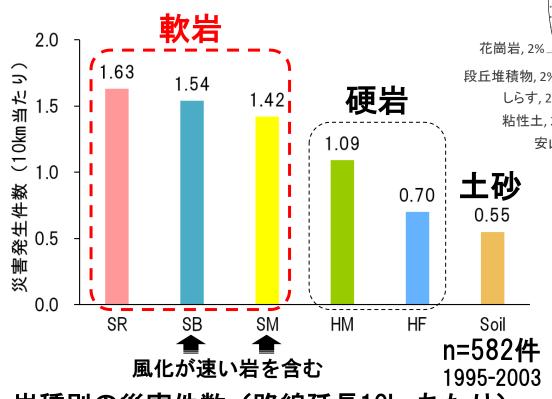
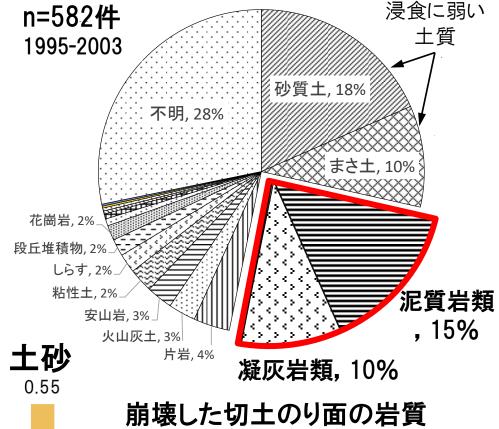
岩種別の災害件数(路線延長10kmあたり)

- 崩壊のり面のうち25%が 風化の早い岩質
- > 風化が速い岩を含む軟岩の 崩壊リスクが高い

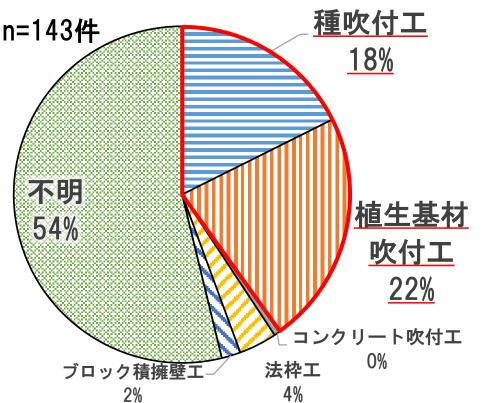
### ■災害時ののり面保護工

- > 災害時は植生工が大部分を占める
- >65%が構造物によるのり面保護工で復旧、一部は切直し

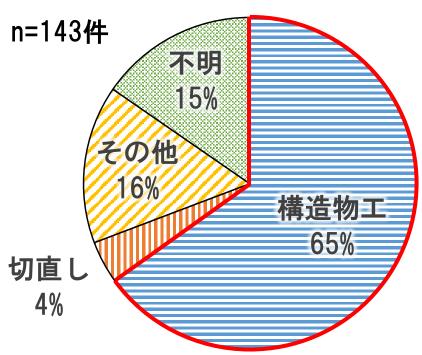
#### ■復旧時ののり面保護工

構造物工:法枠、切土補強土、アンカー等

その他:植生工など

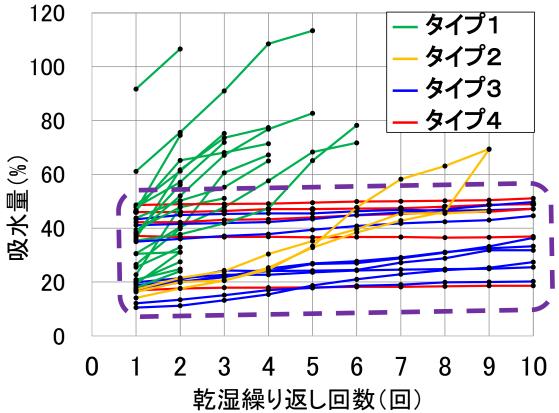
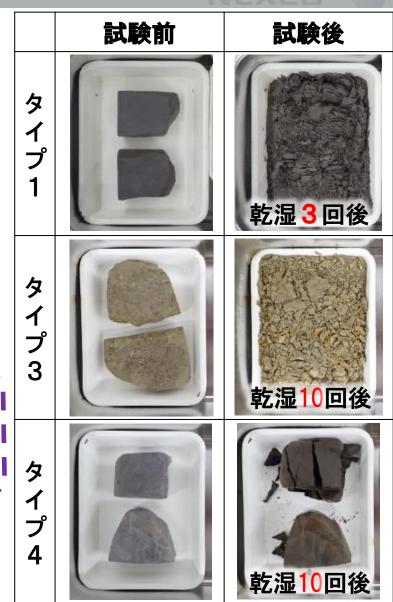
## 1.6 崩壊した泥岩・凝灰岩のり面の試験結果

- ▶ タイプ1:吸水量大, 土砂化・細片化
- ▶ タイプ3:吸水量小, 土砂化・細片化
- > タイプ4:吸水量小,形状保持
- ⇒試験結果(数値)だけでは判別困難

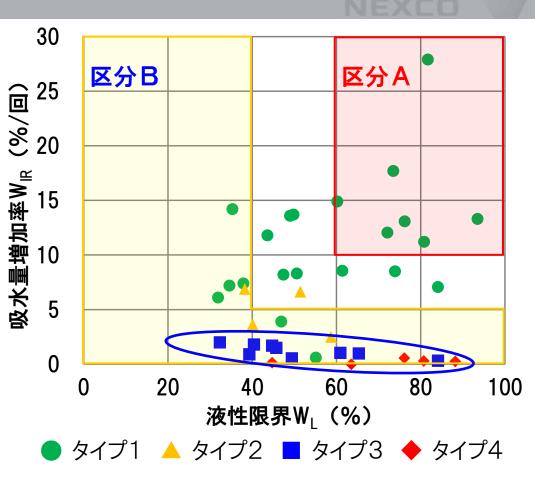
## 1.6 岩質区分の判定

- ① 岩の硬さ(Ⅰ,Ⅱ,Ⅲ)
  - 目視観察
  - ハンマー打診
  - 弾性波探査 等
- ② 風化による強度低下 (A, B)
  - 土質試験等
  - 膨潤度(自然吸水膨張率)
  - 液性限界
  - 乾湿繰り返し時の吸水量 増加率

- 1, 2 の組合せで岩質区分を判定
- ▶ 土砂化・細片化したタイプ3が区分B(強度低下しない)に 判定されるため、性状をきちんと見る必要がある。

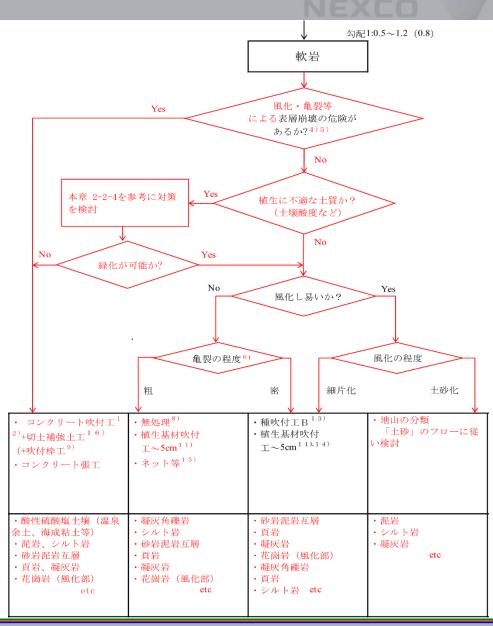
▶ 選定フロ一図

「風化し易いか?」

切土後比較的早い時期に細片化、 もしくは土砂化する岩

「風化・亀裂等で表層崩壊の 危険があるか?」

- ・泥岩、シルト岩、凝灰岩等は乾湿 繰り返し等で風化し易い
- 切土直後のみならず風化による将来的な表層崩壊の危険性も含む

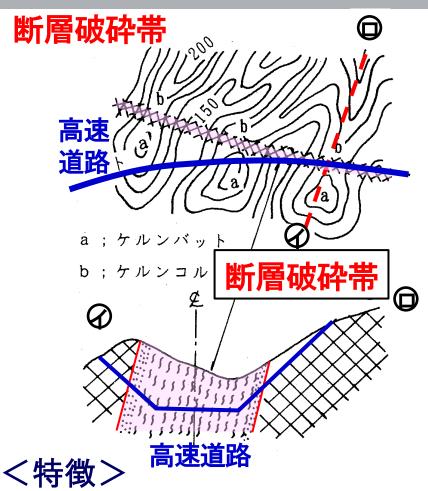
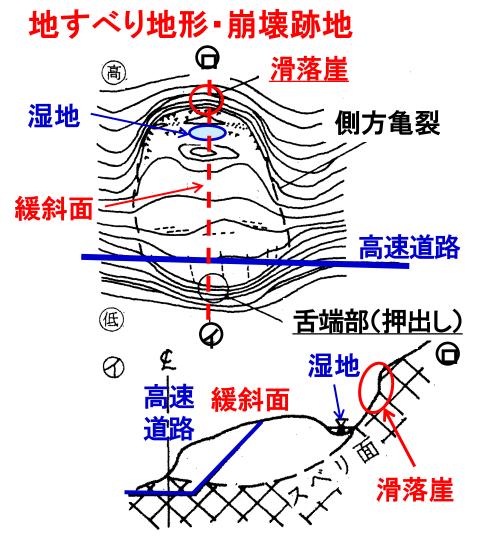
## 2.3 切土部の素因 ~崩壊性要因を持つ地質「構造」~

- 鞍部の有無
- 等高線の乱れ
- ●滑落崖,舌端部,その間の緩い斜面の組合せ
- ●凹地形や湿地、河川の蛇行等

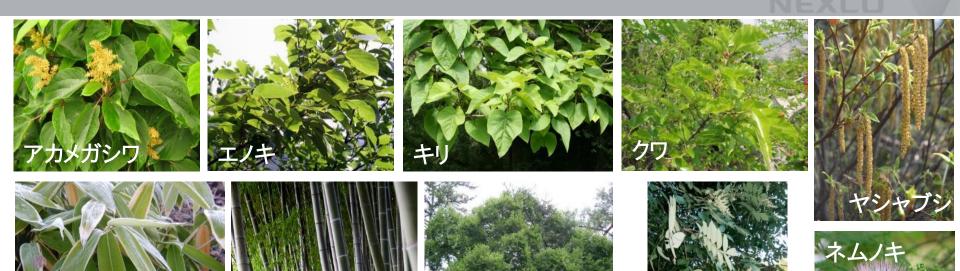
## 2.4 親水性(水を好む)樹種の繁茂

- ●コケ類、シダ類⇒未風化のり面でも湿った場所に群生
- ●フサザクラ、タマアジサイ、フキ、ヌルデ等⇒山野にある植物でも、のり面に群生していると注意
- ●タケ⇒土砂化した地下水の多い場所に群生
- ●ハンノキ、ドロノキ、ヤナギ、スギ⇒湿った場所に生育する植物。ただし、人為的に導入する場合もあり

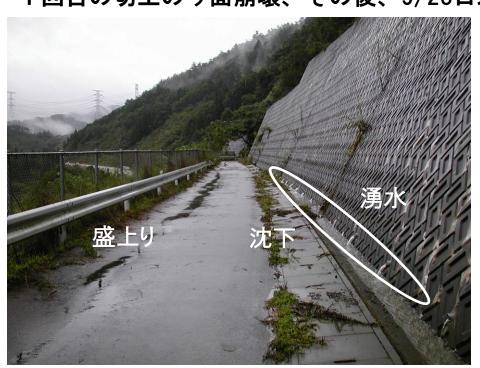
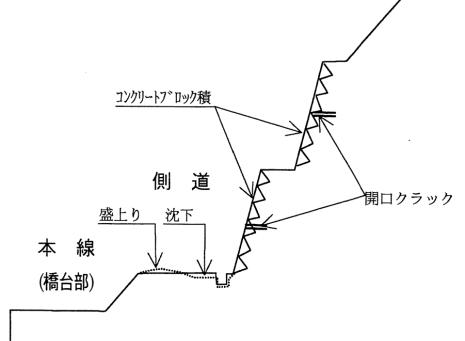
## 事例1 東海北陸道 美濃地区 ~時系列~

普段は出ていないコンクリートブロック積みの水抜き孔から多量の湧水を確認

コンクリートロック積み側の水路の沈下、本線側路面の盛り上がり、コンクリート ブロック積みに開口亀裂を発見

1回目の切土のり面崩壊、その後、9/23日未明まで断続的に拡大

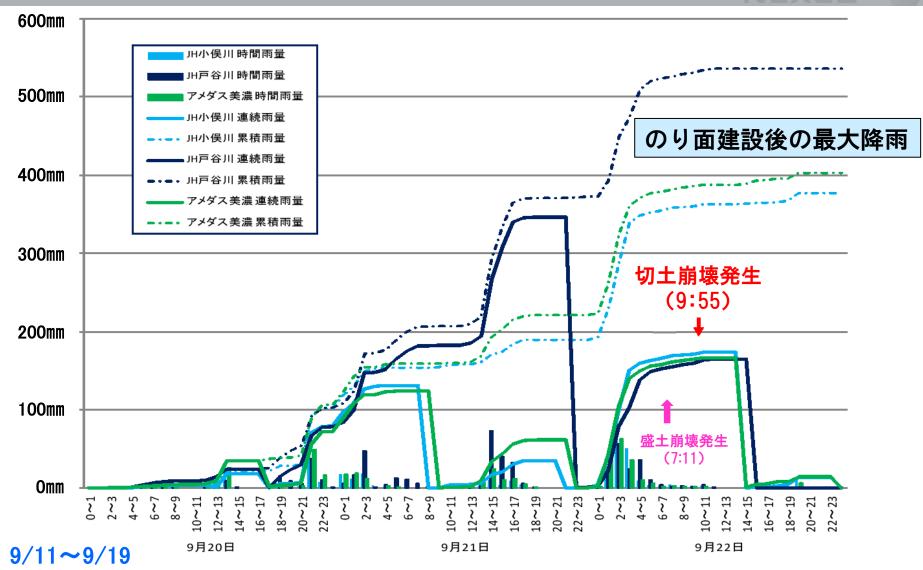
## 事例1 東海北陸道 美濃地区 ~降雨状況~

9月の降水量:約1,000mm(年降水量の約半分)

約360mm

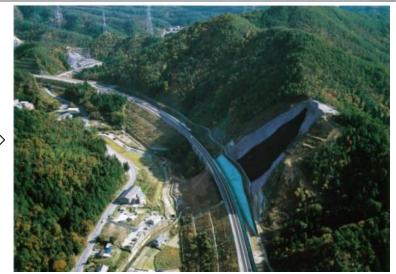
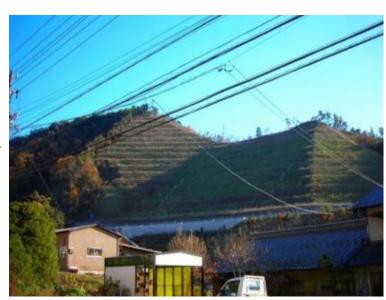
## 事例1 東海北陸道 美濃地区 ~復旧対策~

#### 本復旧 (H11年11月末~H12年3月末 約4ヶ月)

- 橋梁の補修
- 安定勾配(1:1.2)での切り直し (健全部は、1:1.0+のり枠+地山補強土)
- 排土量 約35万m<sup>3</sup> (応急復旧分を含む)

本復旧 最大17段, 直高120m

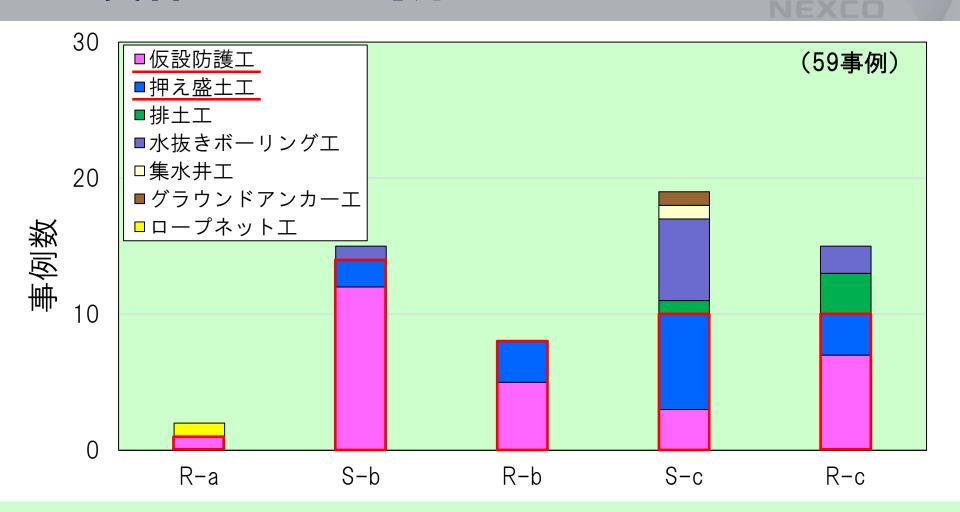
▶大型土のうなどを併用した押え盛土や仮設防護工などの採用事例が多い。

## 切土のり面の災害59事例を5パターンに分類

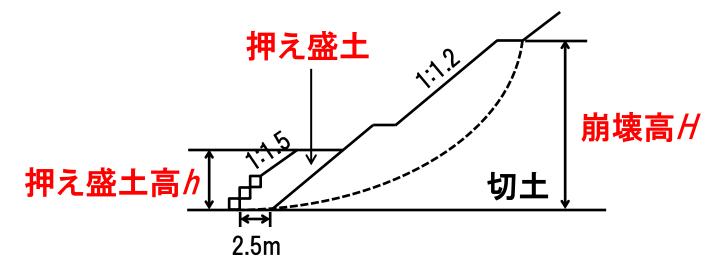
### 仮想モデルB

◆ 仮想モデル①:「切土のり面」の「押え盛土」による対策
 崩壊高 / が7m(1段)・14m(2段)・21m(3段)の場合について、押え盛土高 / を変化させて安全率 / を求めた。

- ※土質定数は「NEXCO設計要領」に示す礫まじり砂を対象。
- ※単位体積重量:19kN/m³。
- ※せん断抵抗角 $\phi$ は、無対策の安全率 $F_s$ を1.0程度とし粘着力c =0kN/m<sup>2</sup>として逆算により求めた。

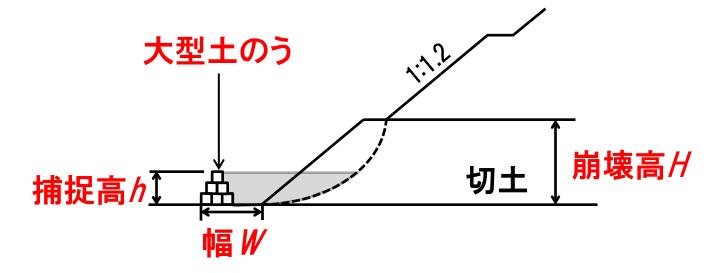
### 仮想モデルC

◆ 仮想モデル②:「切土のり面」の「大型土のう」による対策 崩壊高 / が7m(1段)・14m(2段)・21m(3段)の場合について、捕 捉高 / を変化させて安全率 / を求めた。

- ※H鋼土留めの根入れ地盤は砂質土を想定。
- ※土質定数は「NEXCO設計要領」に従い単位体積重量を19kN/m3、せん断抵抗角を30°とした。
- ※粘着力cは安全側を見込み0とした。

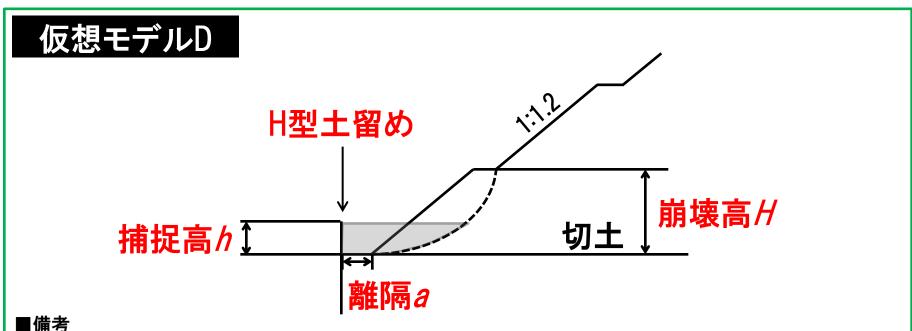
◆ 仮想モデル③:「切土のり面」の「H鋼土留め」による対策

仮想モデルCと同じケースで、離隔aが路肩範囲(2.0m)と、走行車 線範囲(6.0m)の場合について、捕捉高hやH鋼の種別を求めた。

- ※N値は「道路土工 仮設構造物工指針」よりN=(φ-15)2/15として求めた。
- ※親杭間隔は1.5mとし横矢板は軽量鋼矢板など鋼製のものを想定した。
- ※崩壊土砂による衝撃力および土留め背面上の上載荷重は考慮しないものとした。
- ※使用するH鋼はH300・H350・H400など汎用性の高いものとした。

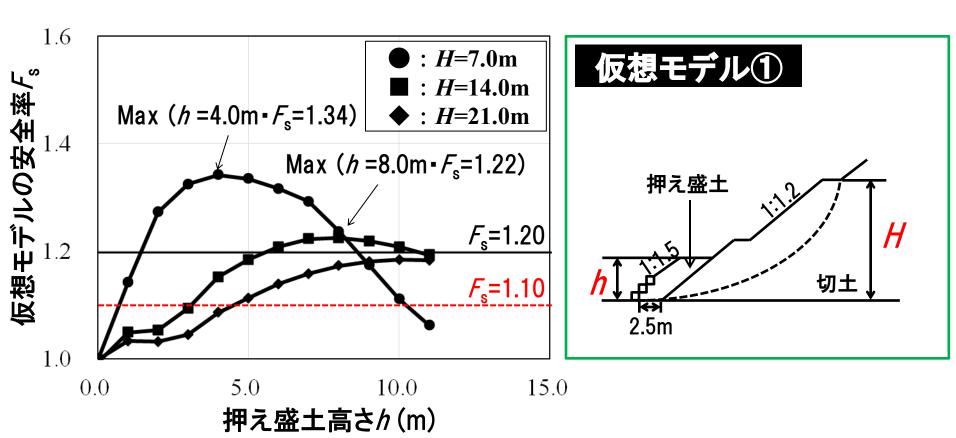
◆ 仮想モデル①:「切土のり面」の「押え盛土」による対策

✓ 押え盛土の規模は、切土崩壊高の1/4程度が目安 (※F<sub>s</sub>>1.10となる規模)

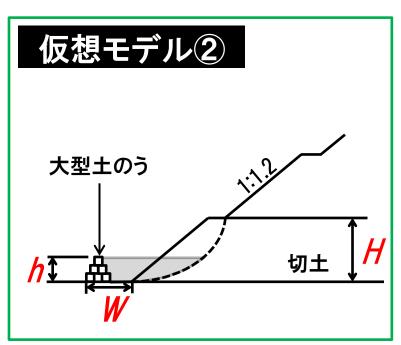
◆ 仮想モデル②:「切土のり面」の「大型土のう」による対策

✓ ポケットの規模は、切土崩壊高が1段であっても車線規制を伴う範囲となる。

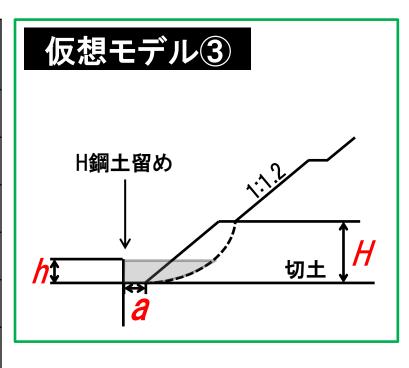
◆ 仮想モデル③:「切土のり面」の「H鋼土留め」による対策

※凡例(H断面-全長-根入れ長)

✓ 補足高の規模は、路肩で切土崩壊高の1/2程度、走行車線で1/3 程度が目安。

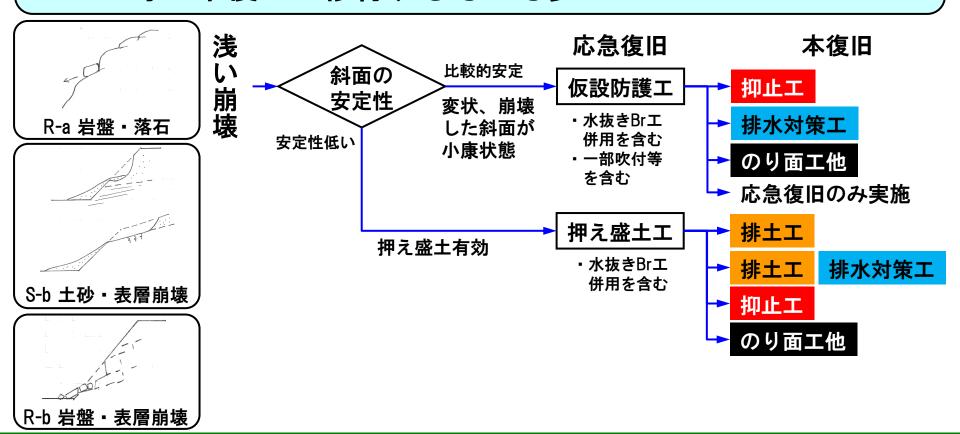
## 3.4 応急から本復旧への流れ①

- ✓ 浅い崩壊では、仮設防護柵による応急復旧を実施し、のり面 工等の本復旧に移行する傾向
- ✓ のり面の安定性が低い場合は、押え盛土工を実施した上で抑止工等の本復旧に移行するものも多い

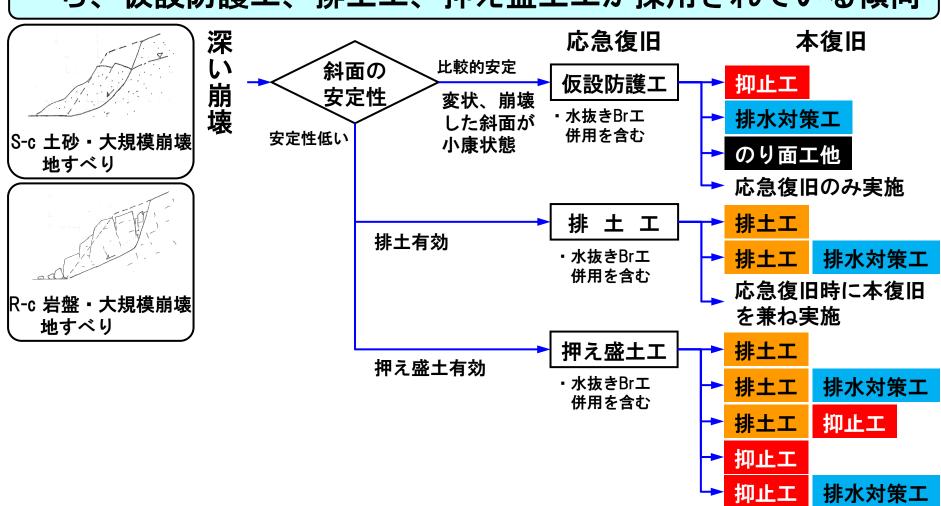
## 3.4 応急から本復旧への流れ②

✓ 深い崩壊に対する応急復旧は、のり面の安定性や施工条件から、仮設防護工、排土工、押え盛土工が採用されている傾向

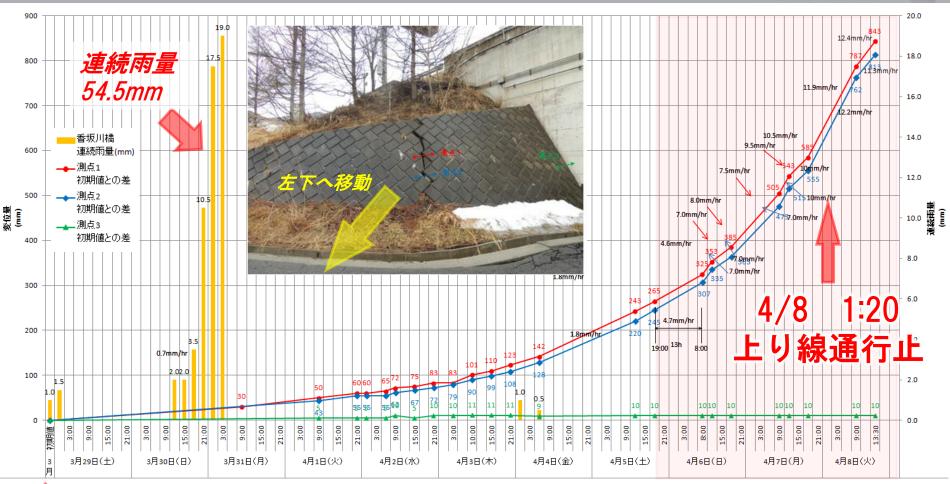
## 事例2 上信越道 香坂CB ~変状の進行速度~

厳重警戒・通行止め目安 100mm/日以上 ⇒ 4mm/時以上

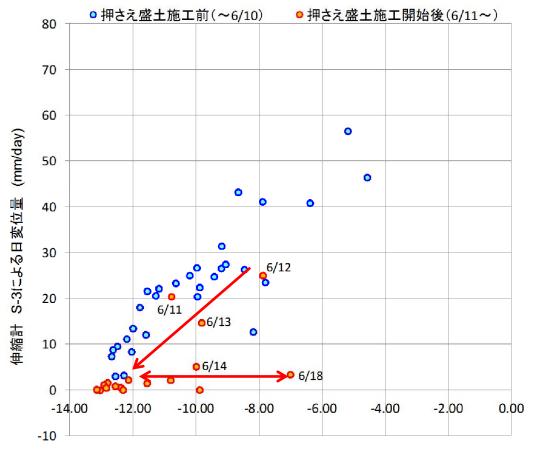
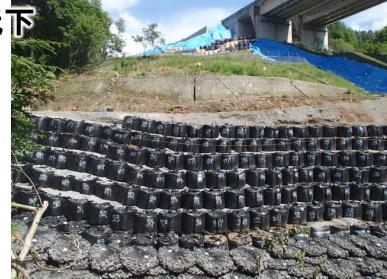
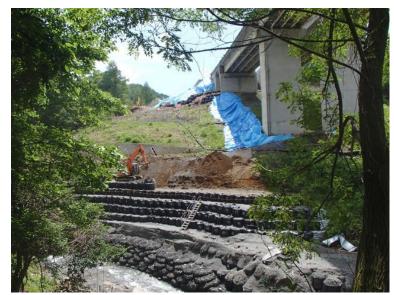
## 事例2 上信越道 香坂CB ~押え盛土の効果~

- ✓ 押え盛土の進捗に伴い変位速度が低下
- ✓ 地すべり域内水位と連動しない

W-3の日平均水位(GL(m))

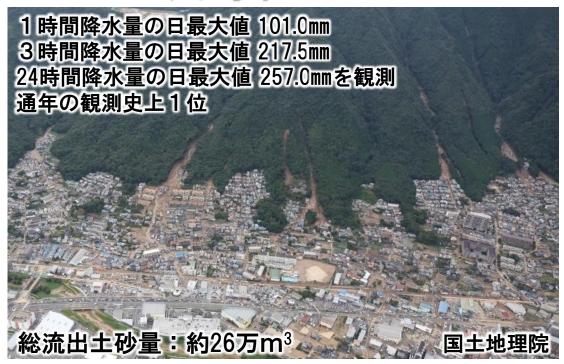
## H26.8.20広島市

- · 死者74名他 (県災害対策本部発表: H26.9.19時点)
- 中古生代堆積岩、花崗岩
- ・渓床堆積土砂の流動による土石流

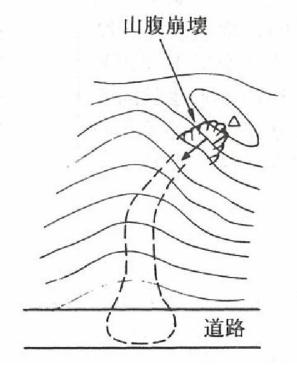
### H25.10.16伊豆大島災害

- ·死者36名他(H26.1.15時点)
- ・スコリア(火山噴出物の一種)
- ・山腹崩壊土砂の流動による土石流

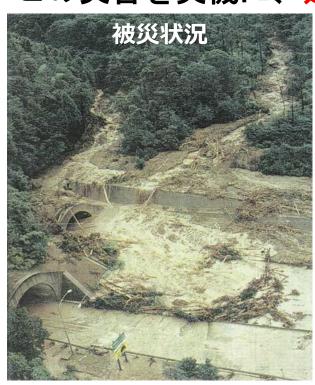
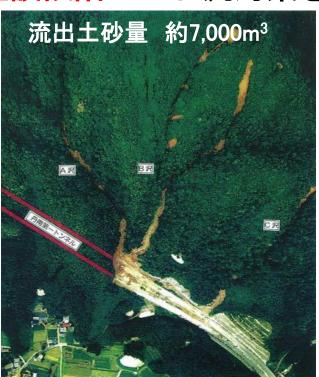
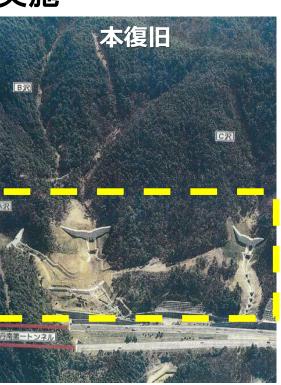
### 4.9 高速道路における土石流対策

平成8年8月に舞若道 丹南第一トンネル南坑口で土砂が流入 この災害を契機に、建設段階で土石流対策を実施

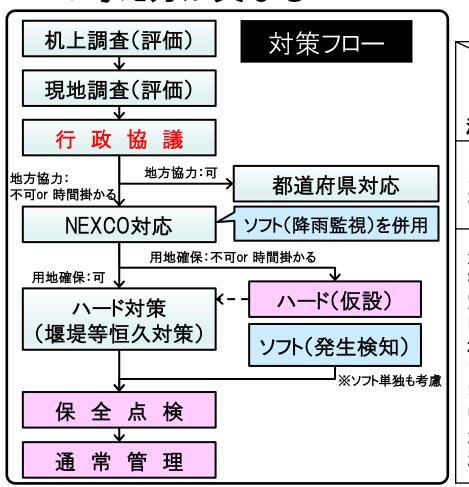
### 4.9 土石流対策の基本的な考え方

- > 関係部局と行政協議が必要
- ➤ NEXCOは自衛対策で実施するため、砂防基準とは「土砂量」 の考え方が異なる

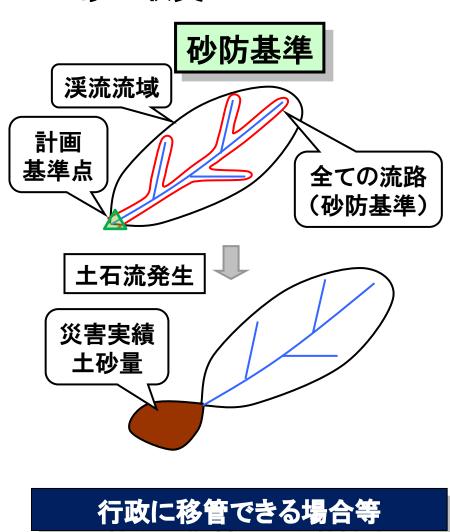
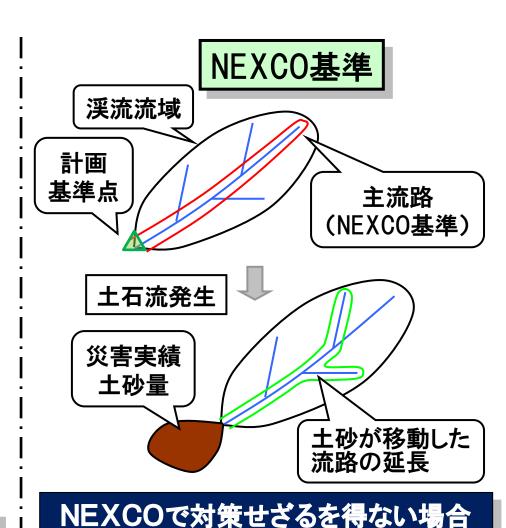
#### 土砂の収支

### 4.9 土砂量の考え方

(保全対象が高速道路のみ場合)

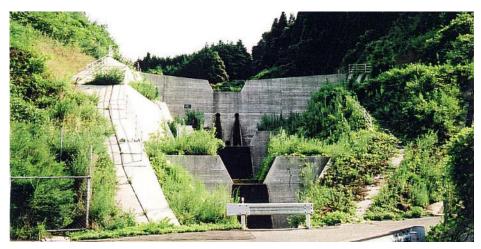
堰堤(不透過型)

- > ハード対策
  - ・土砂を捕捉する対策工を設置(※堰堤、スリットダムなど)
  - ・ 道路区域外、整備費が高いこともあり、実施が困難
- > ソフト対策
  - 走行車両が被災する前に通行止めを実施

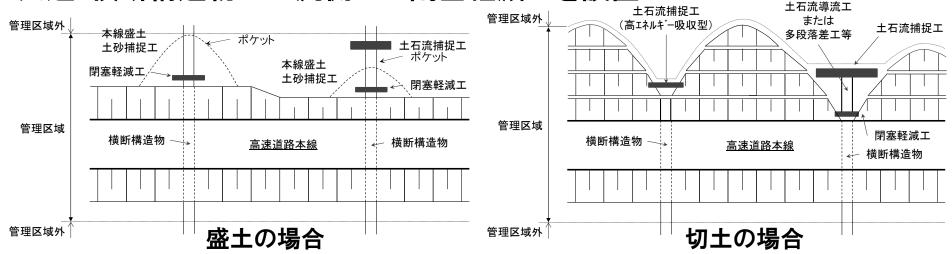
# 4.9 土石流対策施設(ハード対策)の基本構成

盛土:本線盛土を土砂捕捉工に活用。ポケット容量に応じて対策工を設置

切土:土砂を捕捉する対策工等を設置

共通:横断構造物の上流側には閉塞軽減工を設置

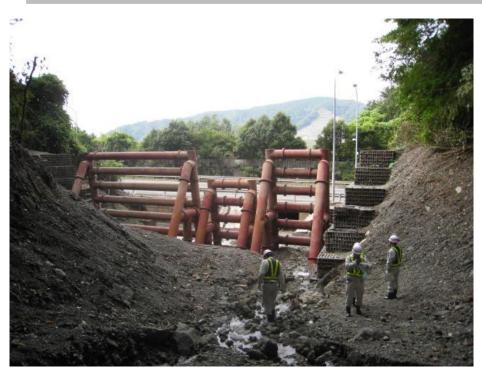
平成22年9月8日に東名高速道路北畑TN西坑口付近で発生した土石流は、既設の透過型えん提により土砂の多くが捕捉され、被害を最小限にすることができた。

土石流対策として透過型えん堤を 設置(H10.8に被災して設置)

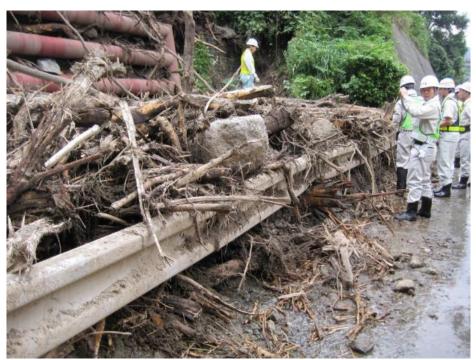
災害発生時に転石や流木を捕捉

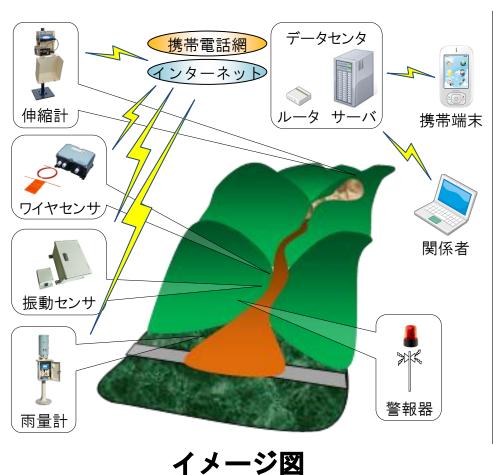
センサ等配置図

#### モニタリングの目的

①予測検知:土石流の前兆を把握する。

②発生検知:仮設対策工との併用。災害復旧時の安全監視。

設置機器の凡例 ワイヤセンサ 振動センサ 監視カメラ 伸縮計 雨量計 崩壊検知センサ サイレン 200 m パトランプ

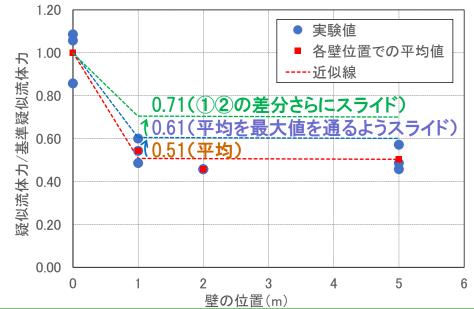
### ■模型実験の結果

- ・簡易対策工を模した防護壁の位置を変化させて、土圧を測定
- ・壁が離れると流体力は低減するが、2m 相当以降は同等(それ以上低減しない)

疑似流体力:土石流先頭の水深が初期に急増し終えて 荷重一時保持状態となる状態の荷重

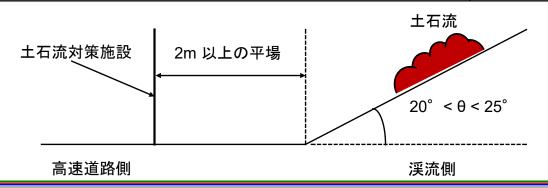
$$F = K_h \frac{\gamma_d}{g} \cdot D_d \cdot U^2$$

・以下の条件に合致する場合に、土石流流体力を低減してもよいとした (ただし、堆砂圧は低減しない)

| 適用条件 | 低減係数 |
|--|---|
| 施設直上流に幅員2m以上の側道や平場がある 且つ<br>横通過地点の渓床勾配が 20°< 0 < 25° の範囲 | 0.71 |

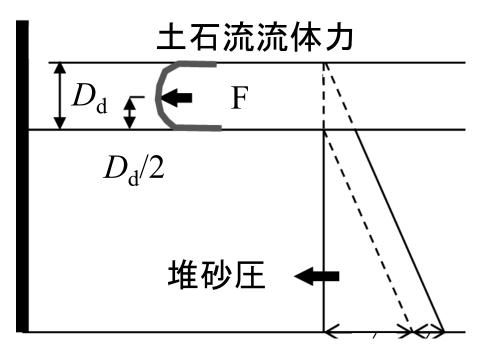
土石流対策施設に働く外力

外力 = 堆砂圧 + 土石流流体力 ↓ ↓ ↓ ↓ 低減対象外 低減対象

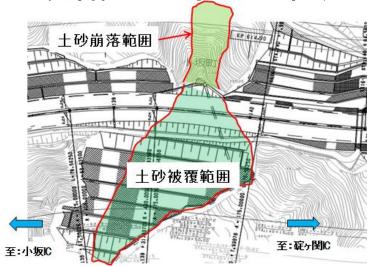
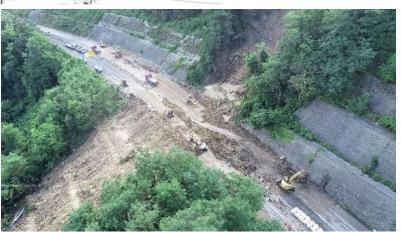
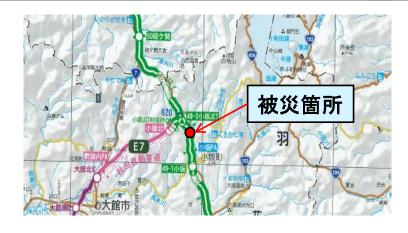
# 斜面① 災害概要

場所:東北自動車道 小坂IC~碇ヶ関IC 災害発生日時:2022年8月12日 22時頃

豪雨により用地外の自然地山が崩壊した事例(高盛土の排水対策効果が確認された事例)

発生時の雨量:連続雨量168mm 時間最大雨量42.5mm

地質:未固結の火砕流堆積物など

崩壊規模:幅30m,高さ72m

崩壊土量:約10,000m3

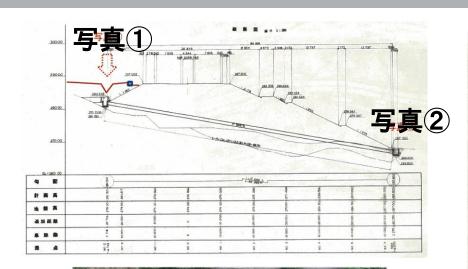
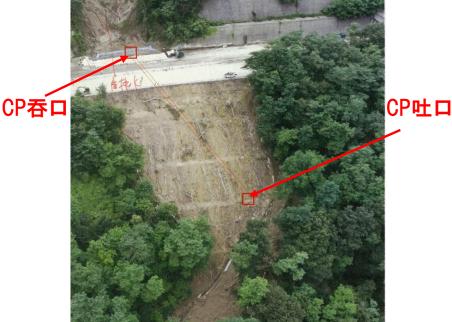
写真① CP吞口

写真② CP吐口

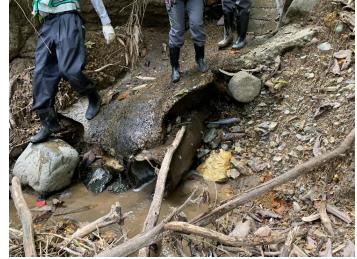
盛土中腹部の暗渠排水

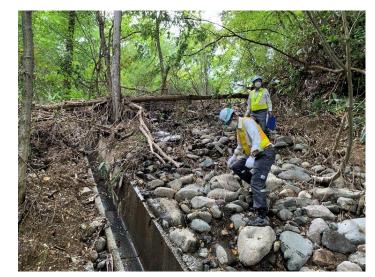
盛土排水対策工(良質材で置き換え)

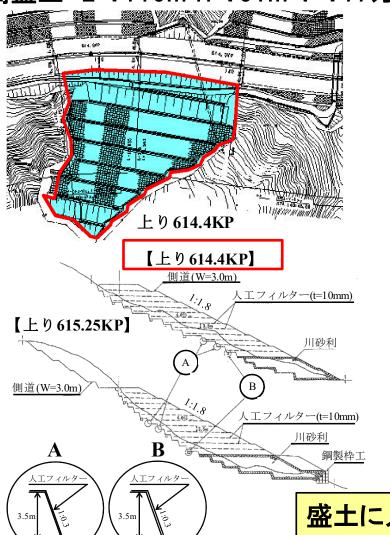
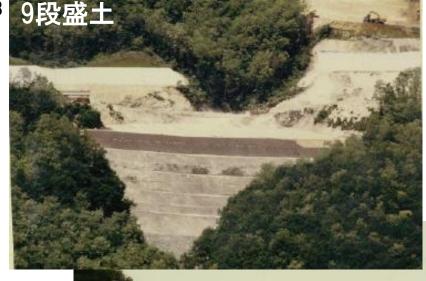
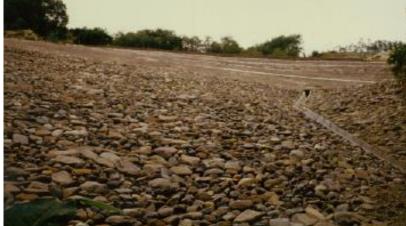
高盛土 L≒110m H≒61m V≒17万m³ 9段盛土

盛土に人工フィルター層および下部2段を川砂利盛土として排水機能を強化

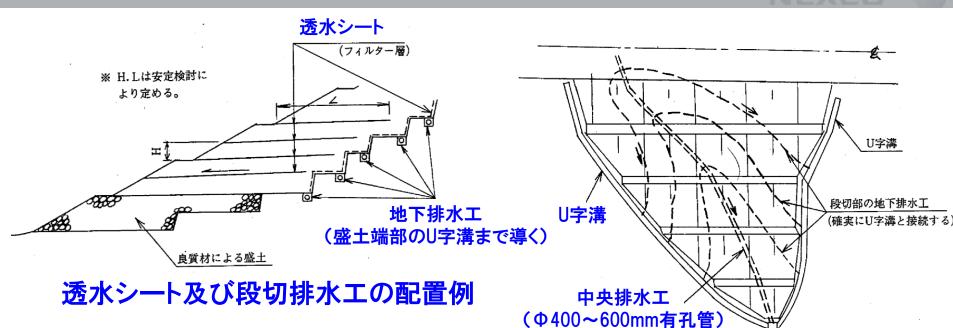
現在の設計要領の高盛土の記述(平成21年7月以降)と同等の対策を実施

- ①基礎地盤の排水処理
- ②法尻工
- ③水平排水層等

これらの対策により、豪雨に対して当箇所の高盛土の健全性が確保された

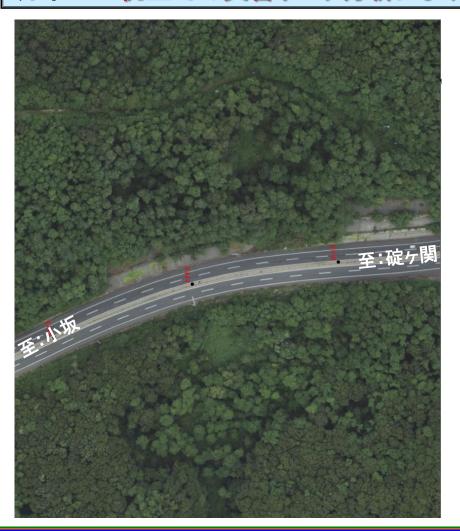
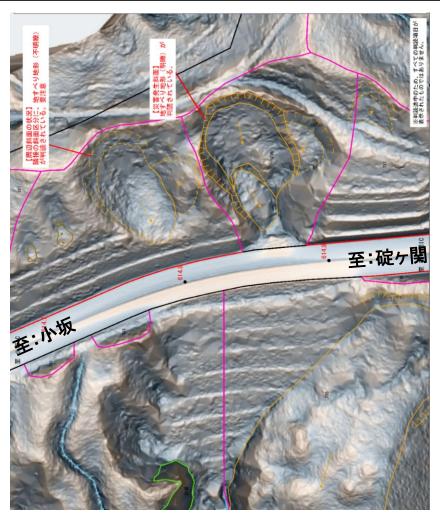
航空レーザ測量による地形解析では、当該箇所は地すべり崩壊地であることが 明瞭 → 机上での災害リスク分析により災害形態を予測

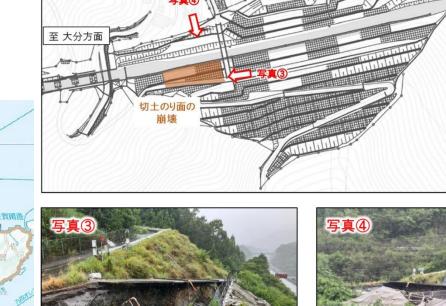
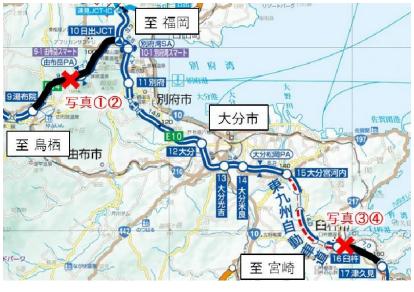
### 斜面② 被災概要

区 間】東九州自動車道 臼杵IC~津久見IC

【被 災 位 置】上下線 KP155.5付近

【被災状況】切土のり面の内、2段目及び1段目において崩落が発生

【発 生 時 刻】8月29日 10時頃

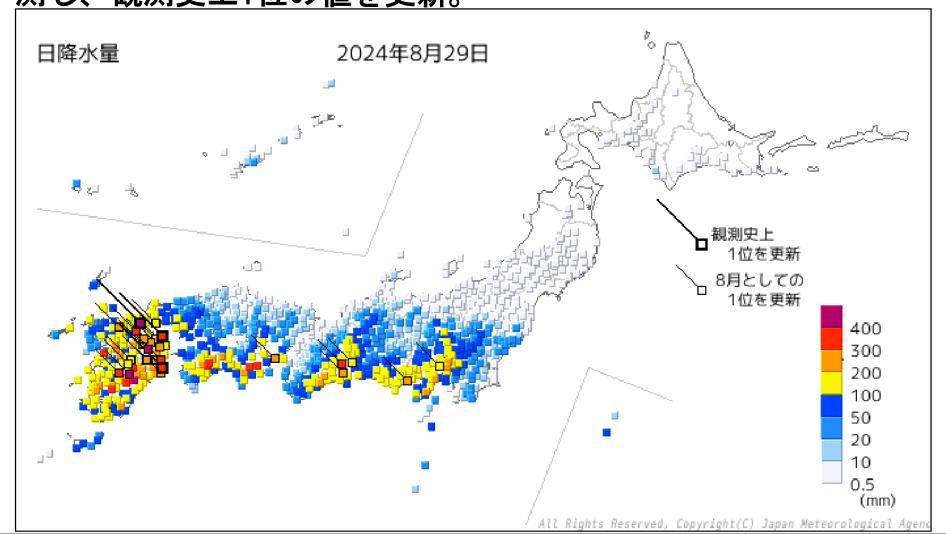
湯布院(由布市)では、29日6時48分までの1時間に75.5mmを観測し、観測史上1位の値を更新。

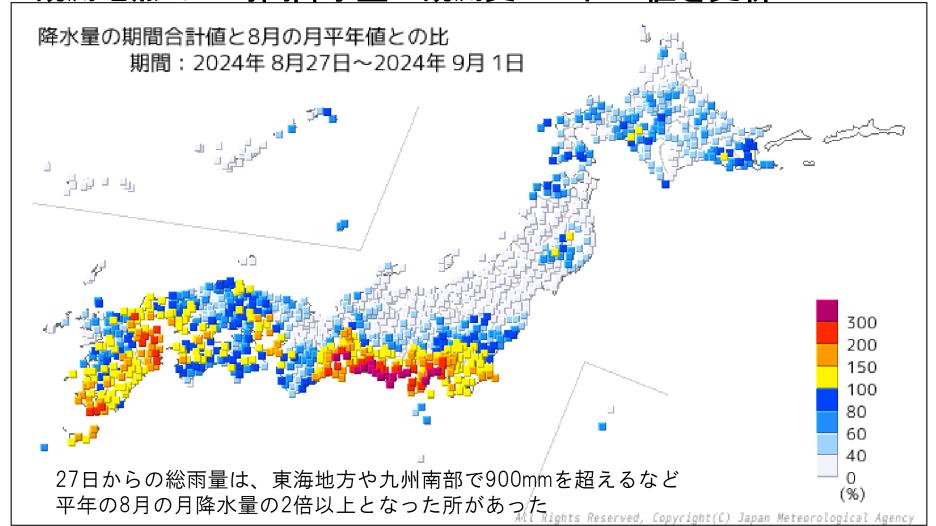
西日本から東日本の太平洋側を中心に記録的な大雨となり、複数の観測地点で72時間降水量の観測史上1位の値を更新

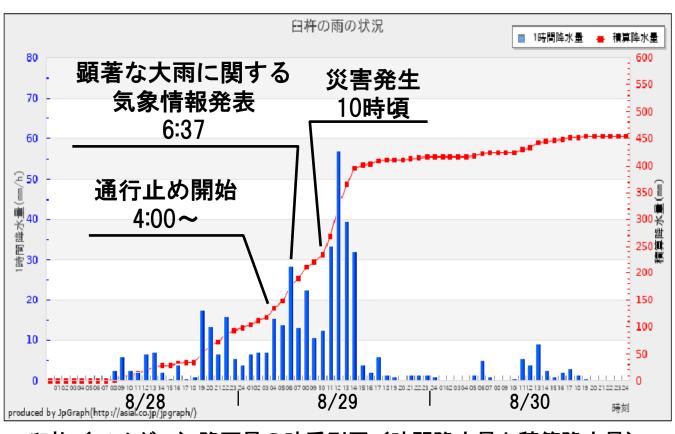
臼杵(アメダス)降雨量の時系列図(時間降水量と積算降水量)

29日6時37分に大分県(中部、北部)に「顕著な大雨に関する気象情報」が発表。発表直前の3時間降水量とキキクルでは中部、北部を中心に雨が強まり、土砂キキクルで紫(危険)が広がった

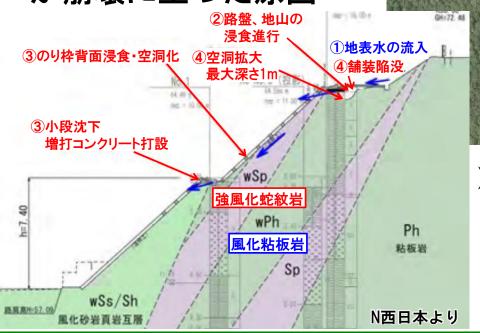
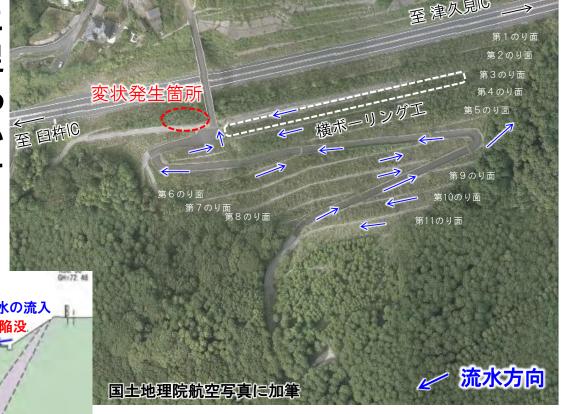
# 斜面② 調査結果・損傷メカニズム(推定)

▶ 地下水や表面水の浸入により、のり面の風化が促進され、台風10号による大雨により面周辺からの表面水が集積してすらの表面が形成されたことが崩壊に至った原因

▶ 崩落したのり枠や土砂を撤去 後に、地山の状況を確認のう え、のり面対策工を行う

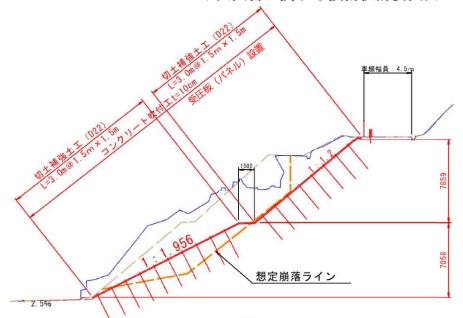
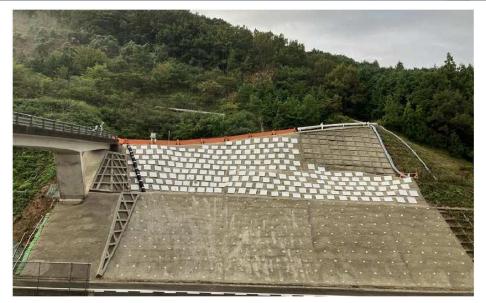
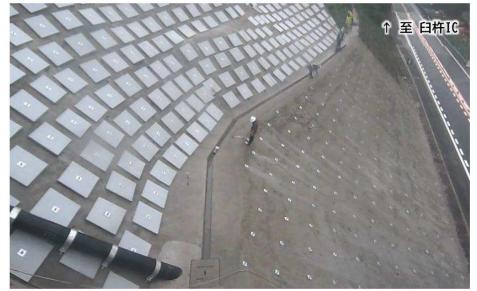
# 斜面② 对策工法

- ▶ 現地にて地山の状況を確認して、復旧範囲及びのり面対策工を決定
- ▶ のり面対策工として、コンクリート吹付工及び切土補強土工(鉄筋挿入工)等を実施

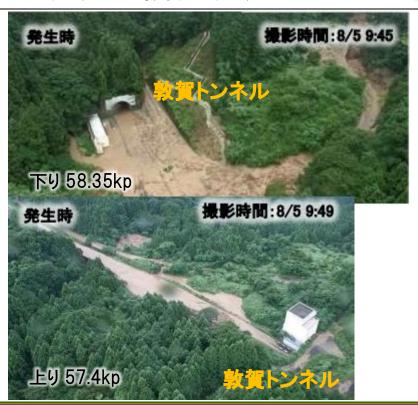
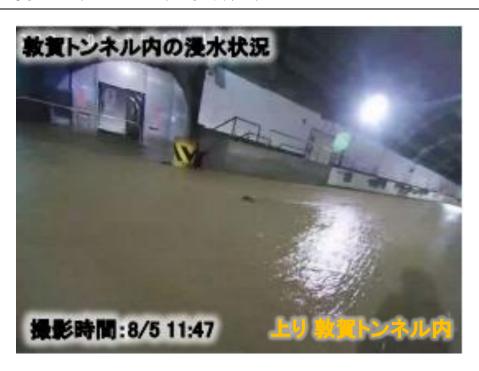
## 土石流① 被災概要

発生場所:北陸自動車道 敦賀IC~今庄IC

気象状況:連続雨量400.5mm,時間最大47.0mm(鹿蒜川橋)

被災概要:隣接渓流の土砂が本線へ流入(7箇所)

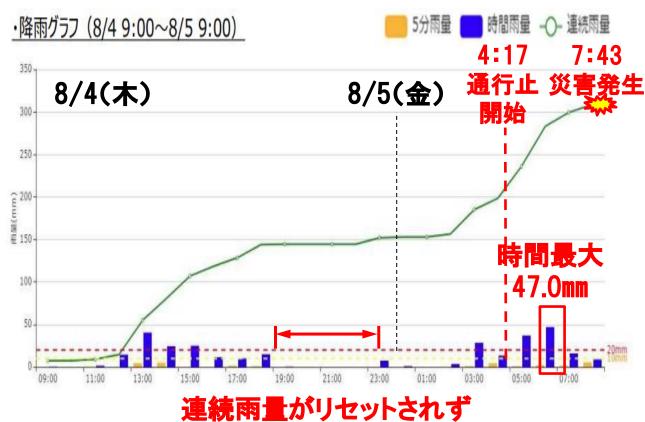
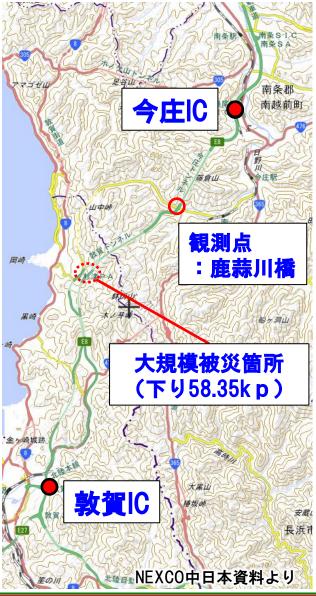
#### 土石流① 降雨状況

[観測点: 鹿蒜川橋] (8/5 11:00時点)

• 連続雨量: 400.5mm

• 時間最大: 47.0mm (8/5 6:00)

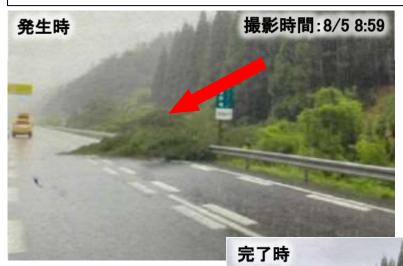
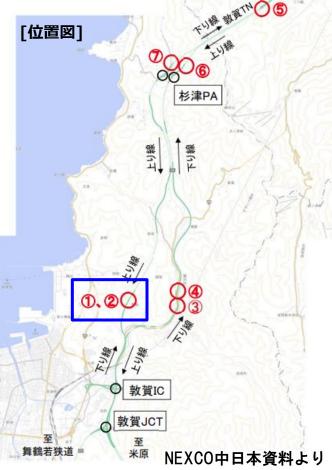
# 土石流① 被災状況①、②

被災箇所:① • ②上り線 49.7kp

被災状況:土砂流入、倒木、のり面小崩落

対 応:土砂撤去

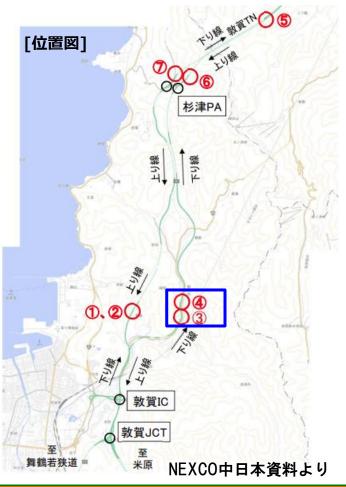
# 土石流① 被災状况③、④

被災箇所: ③下り線 50.5kp、④下り線50.74kp

被災状況:土砂流入

対 応:土砂撤去・大型土のう設置

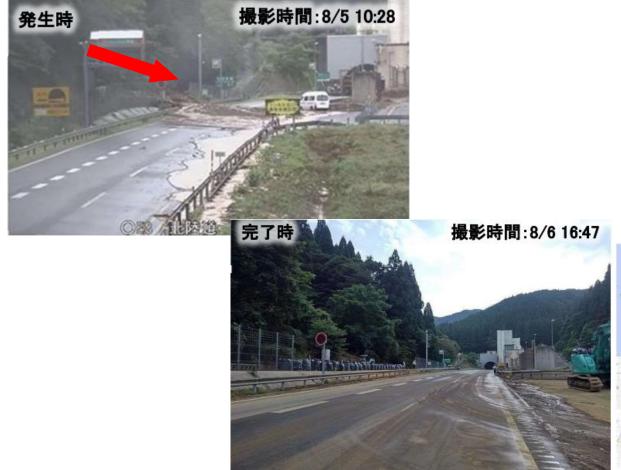
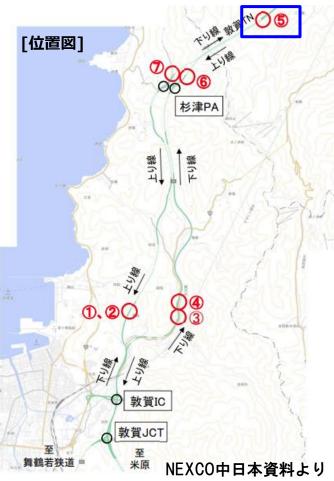
# 土石流① 被災状況⑤

被災箇所: ⑤上り線 60.7kp

被災状況:土砂流入

対 応:土砂撤去・大型土のう設置

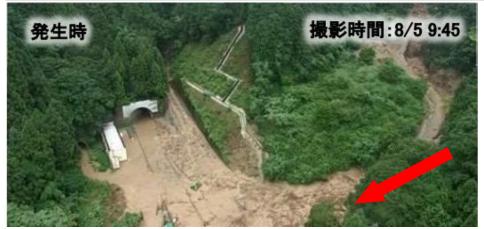
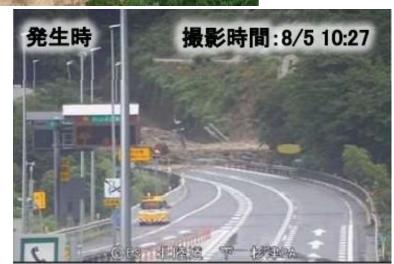
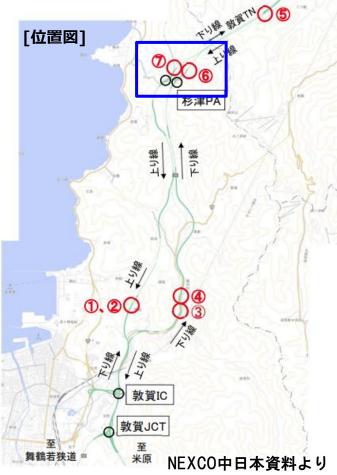
## 土石流① 被災状況⑥

被災箇所:⑥下り線 58.35kp

被災状況:大規模土砂流入

対 応:土砂撤去・親杭横矢板+大型土のう設置

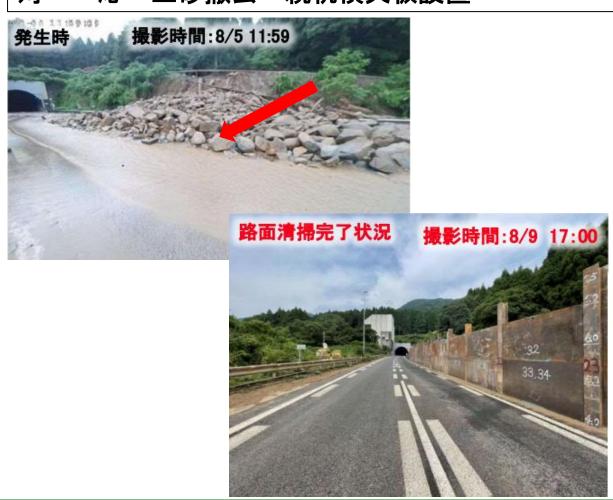
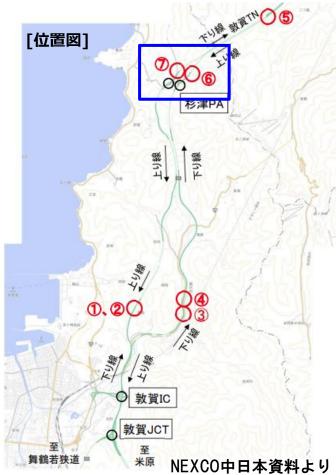
# 土石流① 被災状況⑦

被災箇所: ⑦上り線 57.4kp 被災状況: 大規模土砂流入

対 応:土砂撤去・親杭横矢板設置

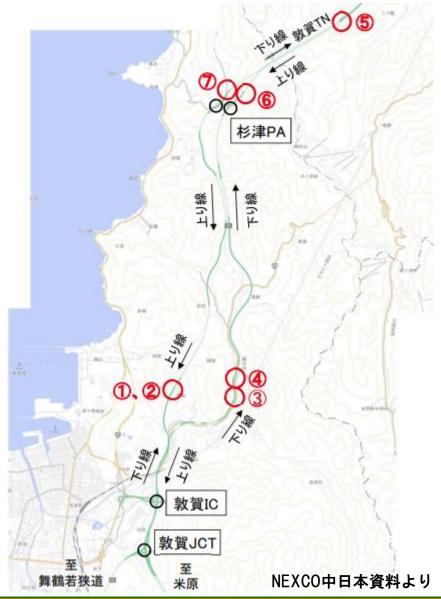
# 土石流① 地質状況

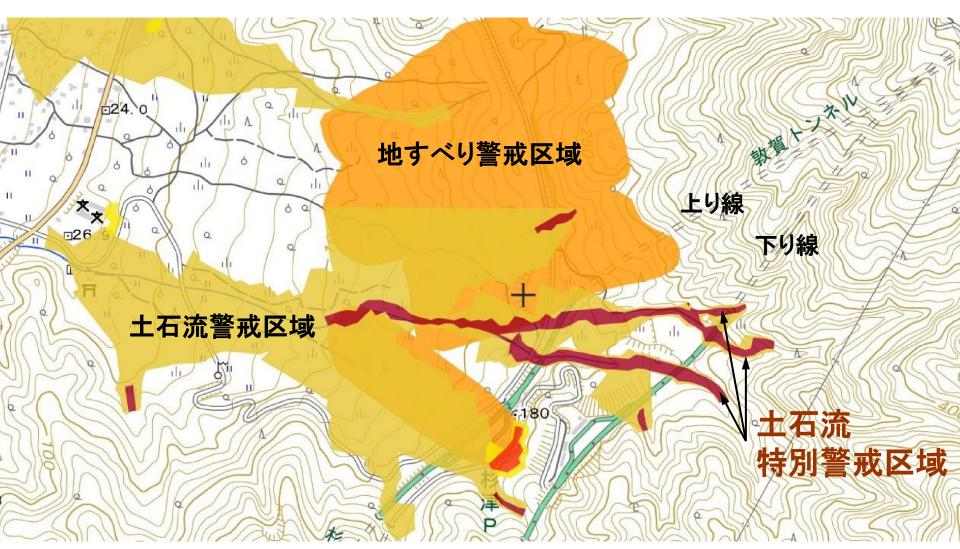
### 土石流① 崩壊箇所のハザードマップ

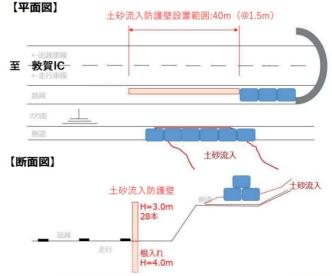
#### 【上り】57.40KP (敦賀TN南側(出口))

#### ※高速道路区域内に約1,000m3の土砂流入

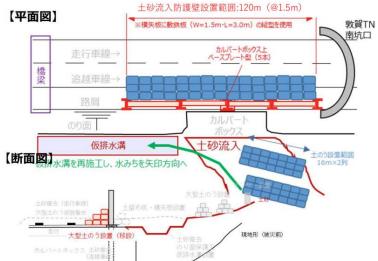
#### 【下り】58.35KP(敦賀TN南側(入口))

#### ※高速道路区域内に約20,000m3の土砂流入

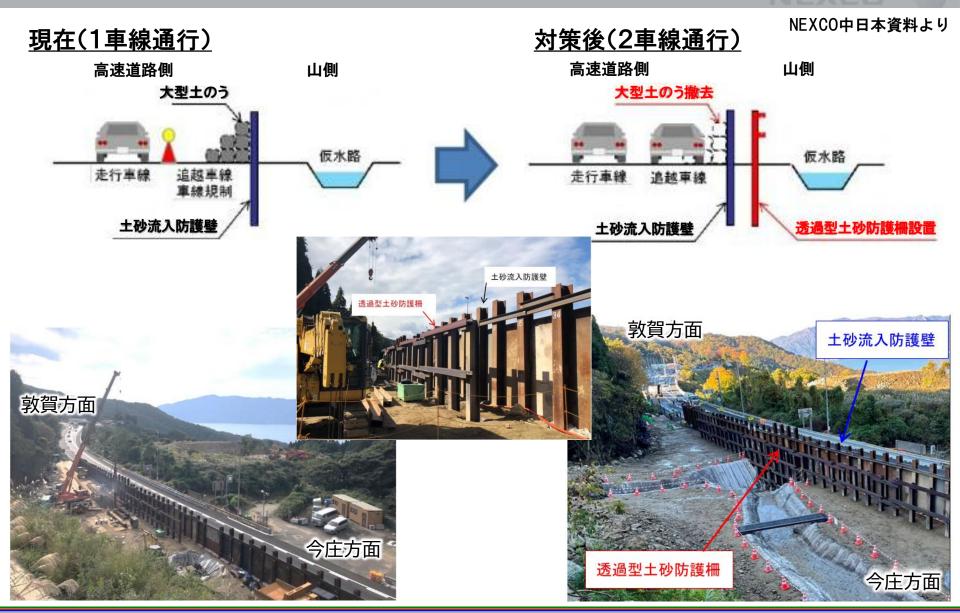
# 土石流① 応急対策工事の概要

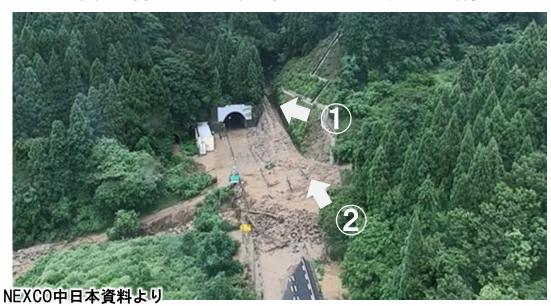
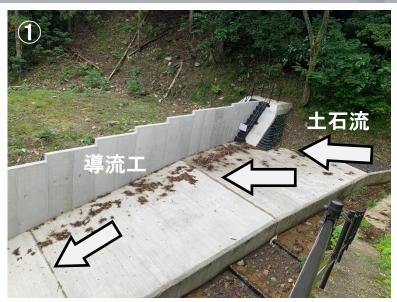
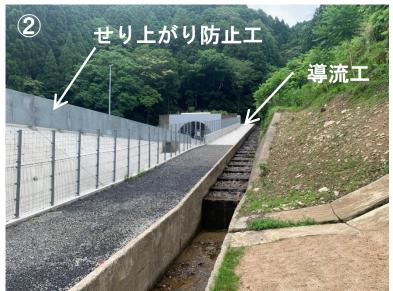
### 土石流① 本復旧工事

- ➤ 土石流はC-BOXを横過させて下流へ流す
  - ⇒ C-BOXまで導流:導流工を設置
  - ⇒ 高速道路への流入に備えてせり上がり 防止用の柵を設置

⇒ 自治体側で砂防堰堤を同時に整備

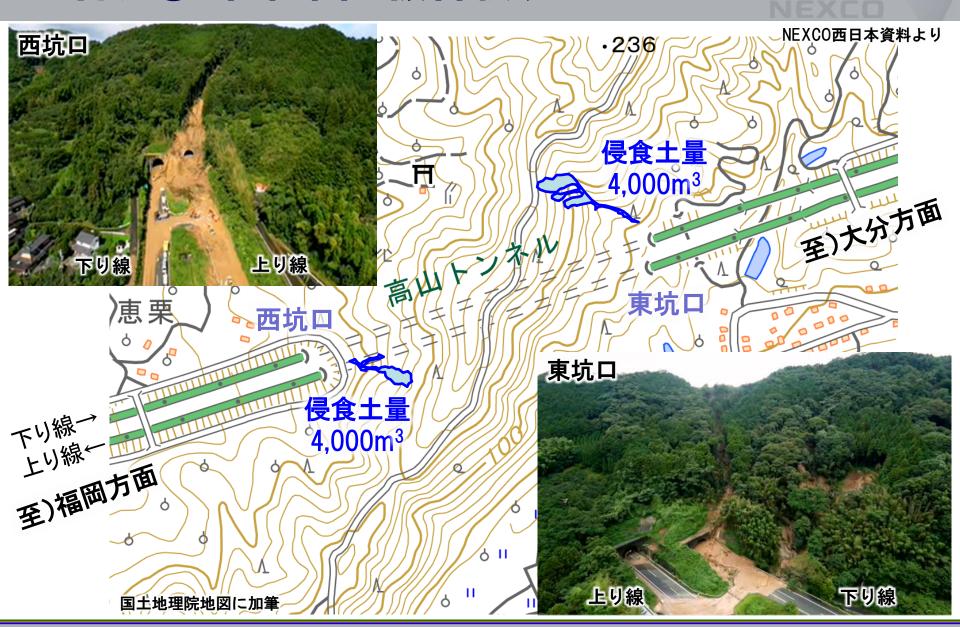
【被 災 位 置】上り線25.2KP付近、下り線25.9KP

【被災状況】高山トンネル上り線の西坑口用地外及び下り線の東坑口用地外の斜面が崩落し、土砂が本線に流入

### 土石流② 位置図と被害状況
