# 斜面防災に関する最近の動向

令和7年12月2日 NEXCO総研 道路研究部 金田 和男

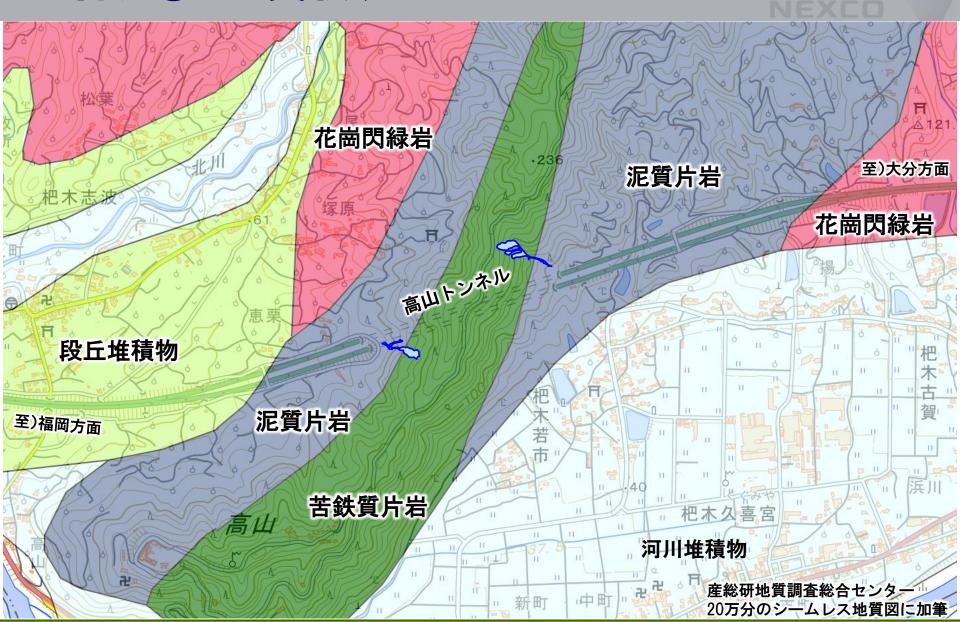
### 土石流② 地質状況

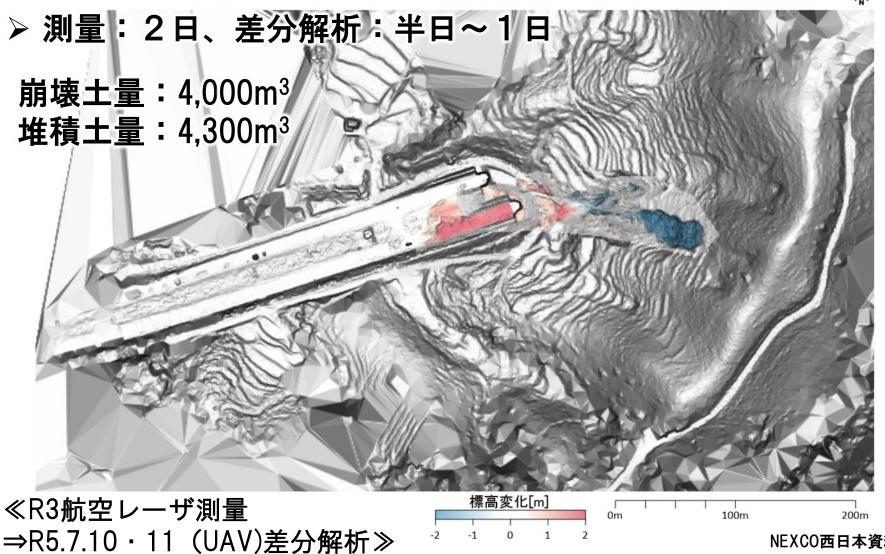
### 土石流② LPデータの有効性\_高山TN西坑口

➤ 異なる2時期のLPデータの差分解析により土量を把握

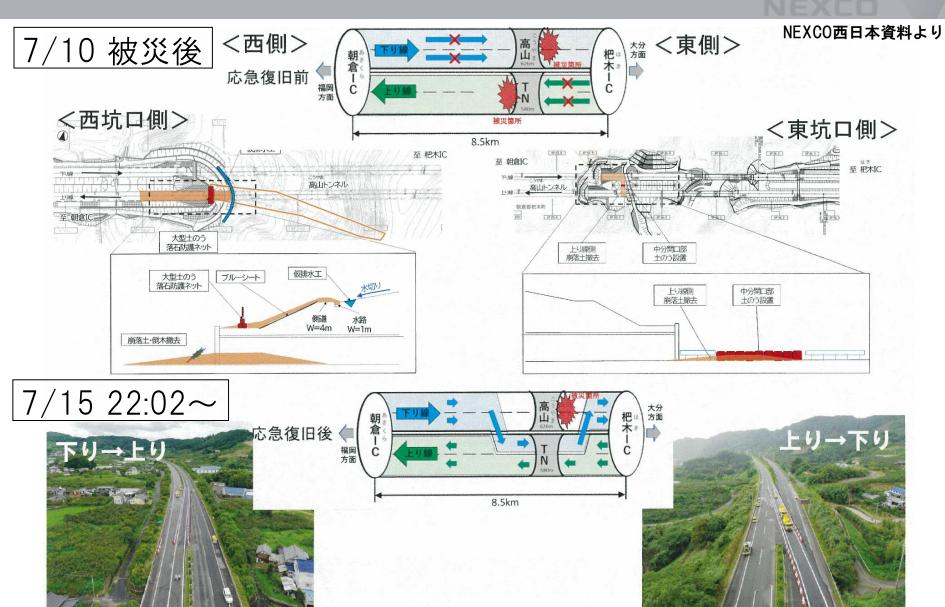
# 土石流② 応急復旧工事の概要

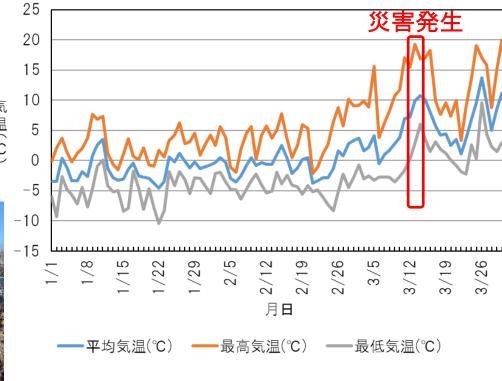
- > 令和4年3月にのり面崩落が発生
- ▶雪解けが急速に進行し、切土のり面の含水量が急激に上昇したものと推測。崩落箇所周辺の排水機能不良に伴う滞水確認

長野(長野県)の1~3月(日ごとの値)気温

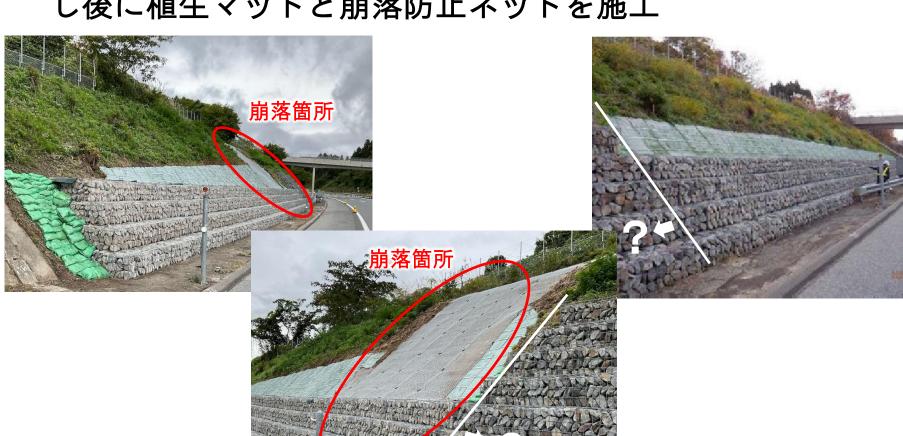
# 融雪期① 本復旧工事

- > のり面全体でのり尻部に湧水を確認。
- ▶ のり面全体ののり尻にふとんかご、崩落箇所は砕石で埋め戻し後に植生マットと崩落防止ネットを施工

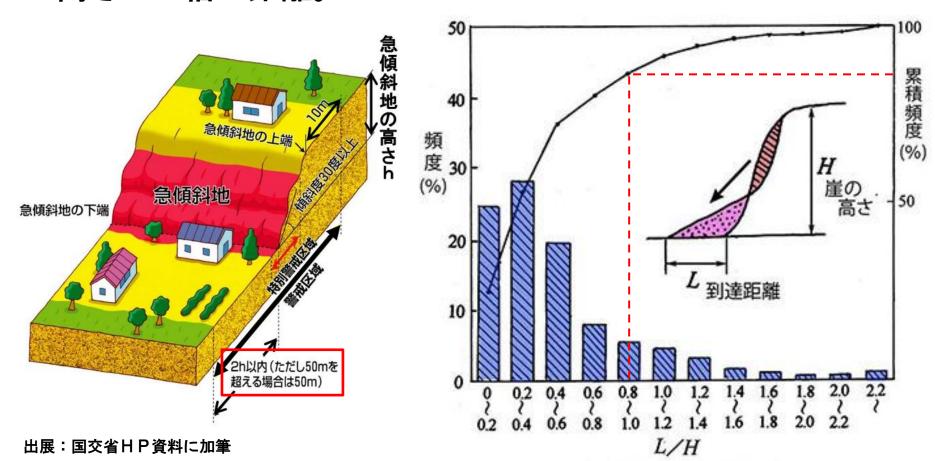
図154 崩壊土砂の到達範囲

▶ 崖の高さの2倍の距離(L/H<2)が危険範囲。大半は崖の 高さの1倍の距離。

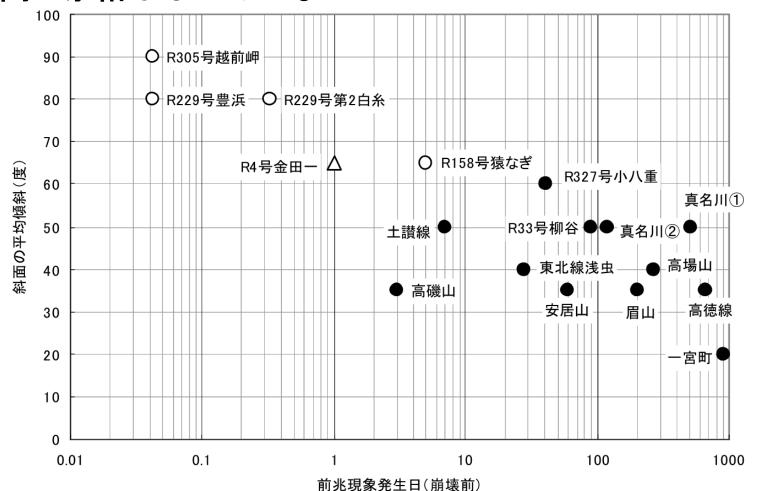
#### 6.2 被災回避に向けて ~崩壊の前兆現象~

ア均傾斜が60°を超える場合、前兆現象から崩壊に至るまでの時間の余裕はほとんどない
 金地連HPより

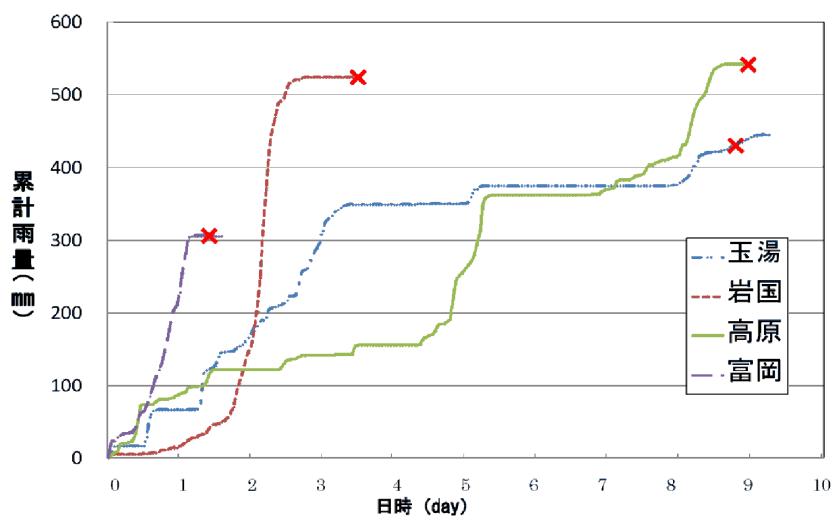
### 6.2 被災回避に向けて ~盛土のり面崩壊と降雨量~

#### > 豪雨の後、雨が止んでも一定時間は警戒が必要!
