# 能登半島地震での液状化被害について

富山県立大学 古谷 元

# 富山県内の液状化の事例（氷見市北大町・幸町周辺）

# 富山県内の液状化の事例（射水市新湊・堀岡）

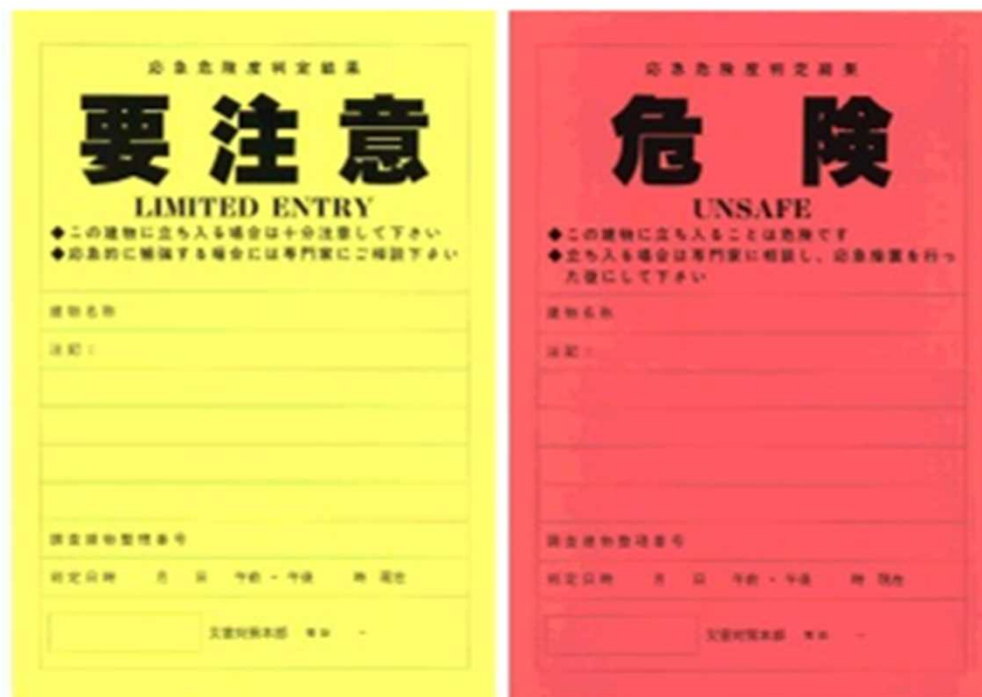
応急危険度判定

- ・応急危険度判定(被災後の建築物の危険性) **赤紙(危険)**と**黄色紙(要注意)**が掲示されている家を確認

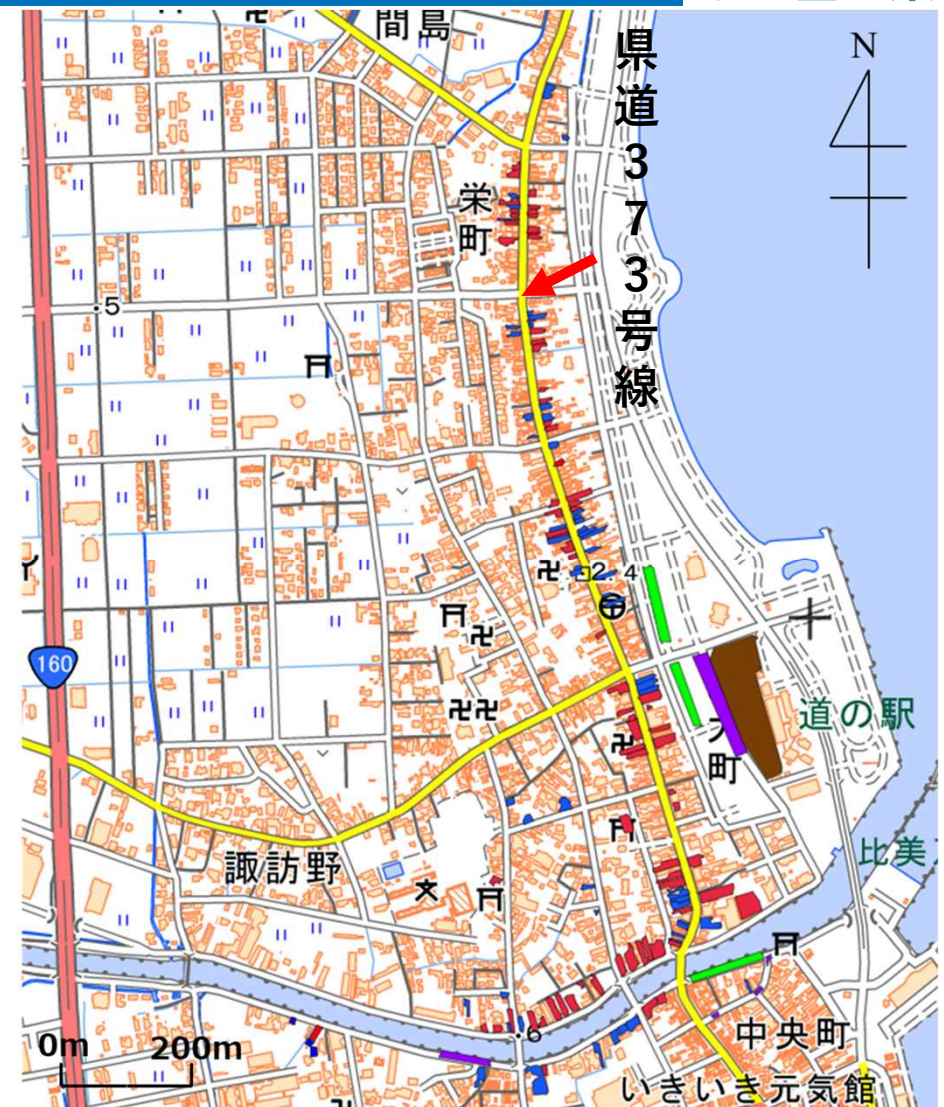
北大町周辺の被害状況図(国土交通省国土地理院 地理院地図に加筆)

- ・特に被害が集中したのは氷見市街地北部に位置する**北大町周辺**であった
- ・右図は前述の調査素図の結果および日野他(2025)の結果を合わせて作成

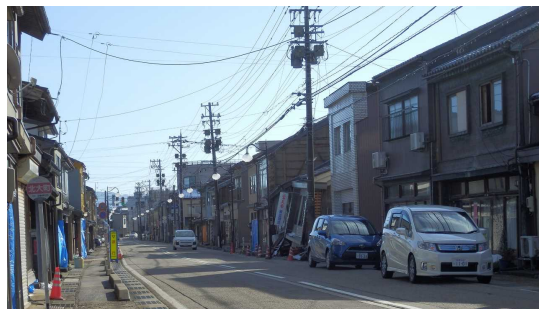
側溝の損傷・家屋の沈下

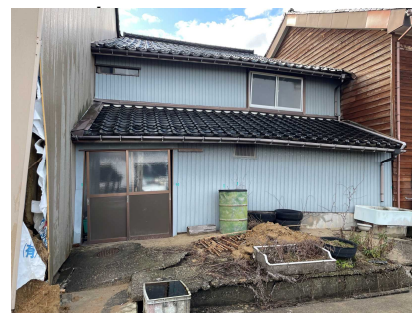
家屋の不同沈下

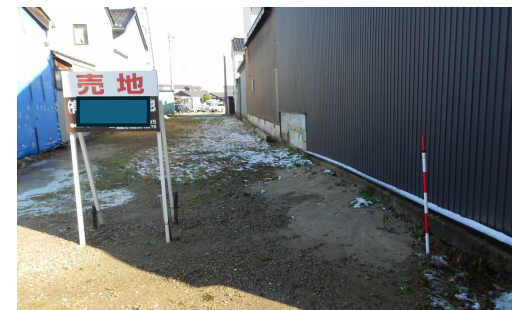
県道東側の噴砂痕  
家屋背後(奥側)が旧汀線付近

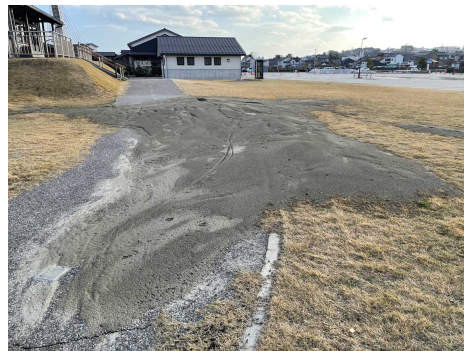
道の駅駐車場における噴砂痕

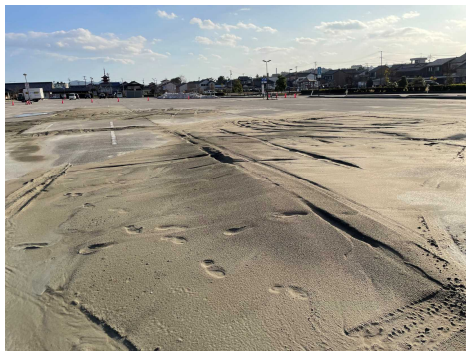
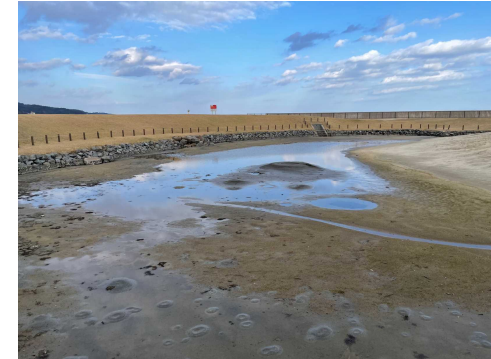
比美乃江公園  
上) 道の駅ほどの大規模な  
液状化は確認できない  
が、ところどころに噴砂  
痕がある  
下) 池の底に噴砂跡

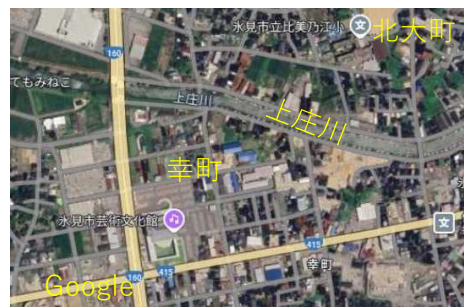
上庄川左岸  
県道373号東側  
旧醸造所の木造建物倒壊

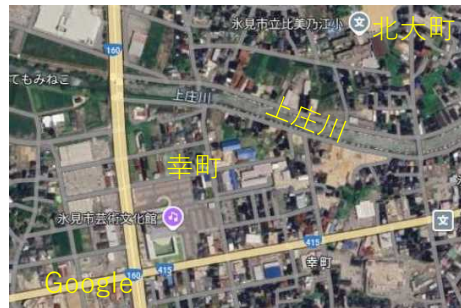
西側の敷地（噴砂）

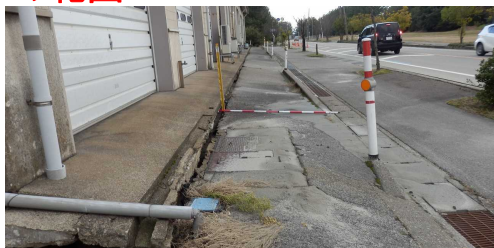
倉庫基礎と歩道の開口  
(最大10cm)  
車道側は沈下し、排水  
溝の縁から噴砂

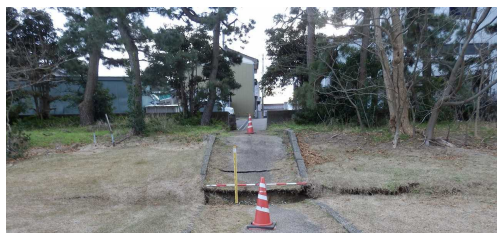
緑地帯の段差(東西  
方向にL=約100m)  
旧汀線付近

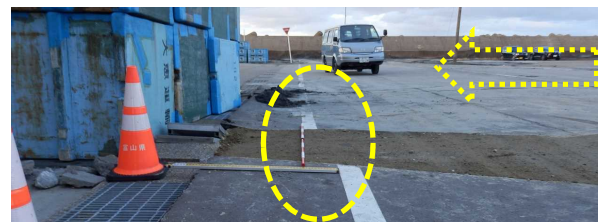
コンテナ陸側(上記  
写真の右側):白線  
のずれ(約20cm)マ  
スとしての動き

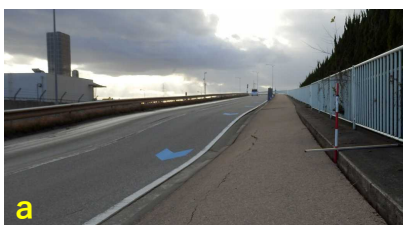
50cm程度の段差と車道の沈下

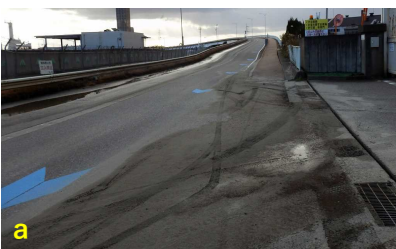
液状化の噴砂痕

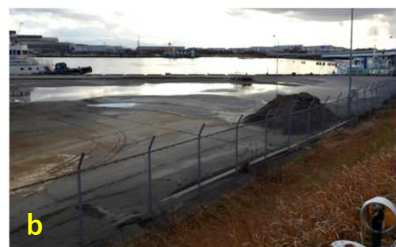
保税施設範囲内の液状化(砂は処理済み)および沈下後の水たまり  
舗装面は割れ目および段差あり

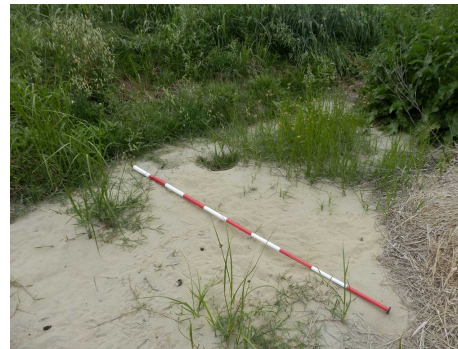
空き地（水産試験所背後）の噴砂

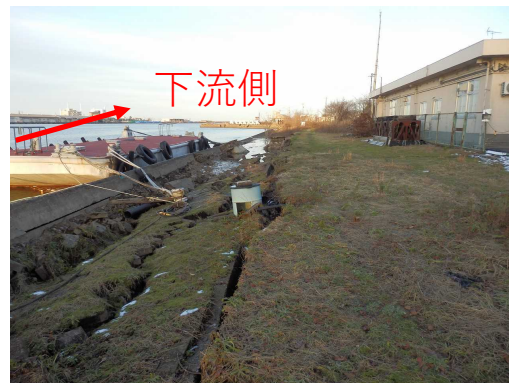
小矢部川側

## 護岸の側方流動

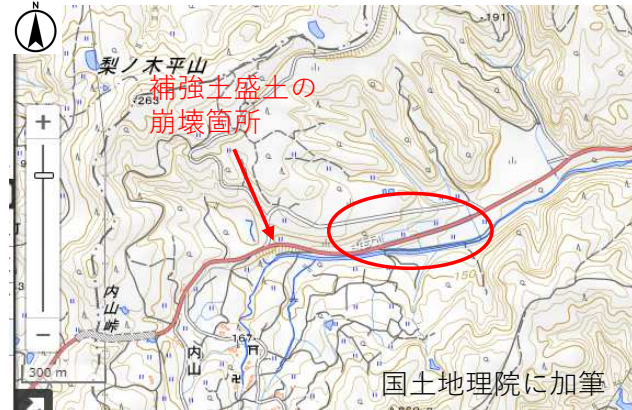
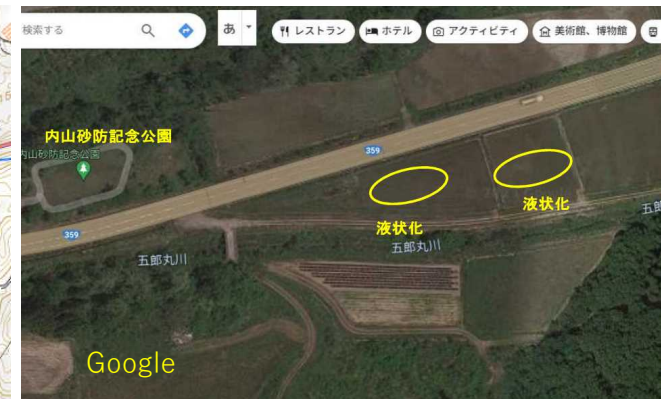
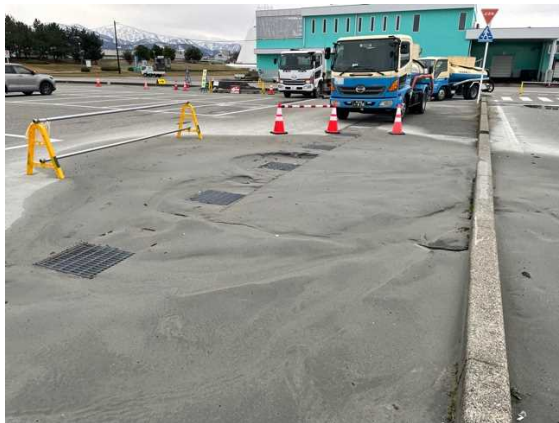
## 小矢部市五郎丸（国道359号）

## 国道脇の田畑における液状化

1983年の内山地すべり発生後に五郎丸川, 国道へ工事  
液状化は, 海岸沿いの沖積地に限られるわけではない
